O ENQUADRAMENTO DAS EDIFICAÇÕES ALTAS DE SALVADOR (BA) À NOVA LEGISLAÇÃO DE SEGURANÇA CONTRA INCÊNDIO

CONFORMITY OF HIGH-RISE STRUCTURES IN SALVADOR (BA) WITH THE NEW FIRE SAFETY LEGISLATION

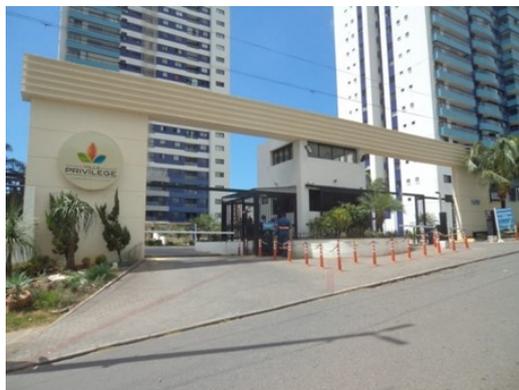
Figura 03 - Acesso à edificação estudada

- ✓ a) Acesso às viaturas do Corpo de Bombeiros – na portaria, a largura dos portões atende ao acesso da viatura do Corpo de Bombeiros definido na Instrução Técnica (IT) -06/2016 do Corpo de Bombeiros (CBMBA 2016a); contudo, por ocasião da construção a empresa construtora instalou um portão de correr, sem qualquer preocupação com a altura; posteriormente, a Administração do *CONDOMÍNIO CLUBE* soltou a parte superior do portão para uma eventual necessidade de acesso da viatura do Corpo de Bombeiros; em complemento, o piso de entrada após a portaria, que funciona como laje da garagem 01, apesar de não ter sido calculada para o acesso de carro de bombeiros, suporta essa carga do carro em caso eventual ou de emergência;

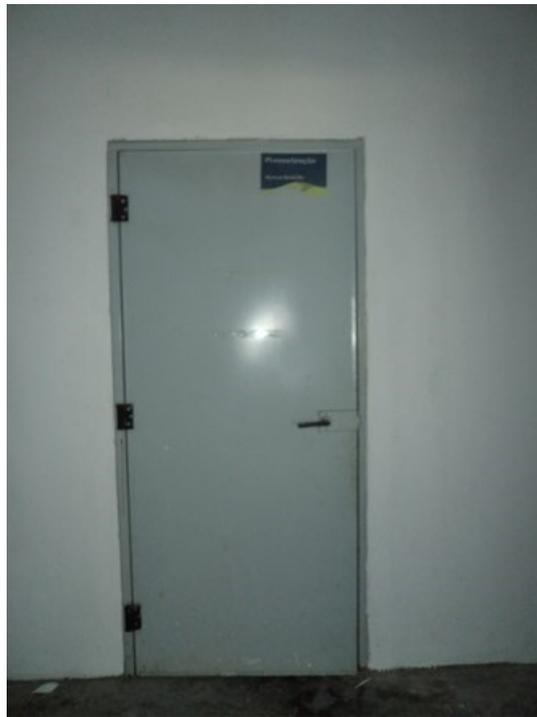
Figura 04 – Sala pressurização e escada torre 03

- ✓ d) Pressurização de escadas – as escadas são a prova de fumaça (pressurizada), conforme a NBR-14880/2014 da ABNT (ABNT, 2014), com seu quadro elétrico interligado na central de alarme e um botão de acionamento manual na Portaria; esse item, atualmente, no *CONDOMÍNIO CLUBE* se encontra em fase de ajustes e correções do sistema para a emissão futura do AVCB;

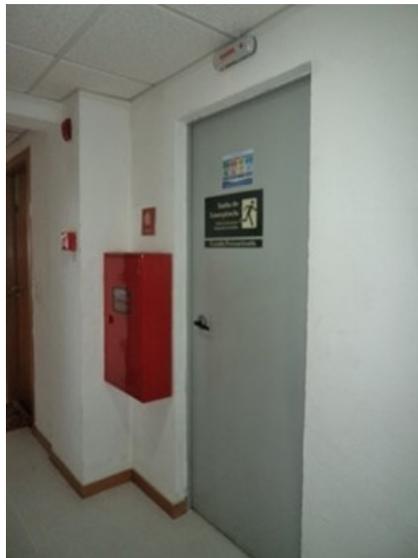
Figura 05 – Hidrante no hall do pavimento tipo

- ✓ e) Elevador de emergência - não existe elevador de emergência, porém, cada torre possui um gerador de energia que alimenta no mínimo um elevador por torre;
- ✓ f) Isolamento de risco entre torres - as torres do *CONDOMÍNIO CLUBE* possuem uma distância bastante favorável entre elas, superando o mínimo de 4,00m exigidos pela IT-07/2016 do CBMBA. (CBMBA, 2016b)
- ✓ g) Rede de Hidrantes – o *CONDOMÍNIO CLUBE* possui uma rede de hidrantes por gravidade, em toda a edificação (pavimentos tipos e garagens), conforme requisito da IT-22/2016. (CBMBA, 2016e)

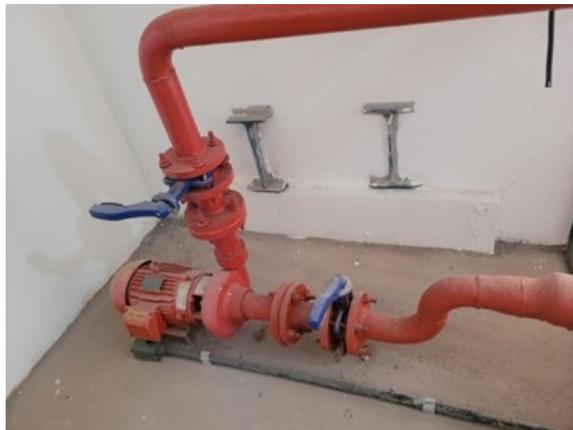
Figura 06 – Bomba de sprinklers no barrilete da torre 02

- ✓ h) Chuveiros automáticos - embora a legislação em vigor não inclua o requisito de proteção por chuveiros automáticos, para este tipo de edificação, a legislação da época determinava a obrigatoriedade para prédios acima de 27 andares; por este motivo, toda área comum das torres e garagens do *CONDOMÍNIO CLUBE* estudado possui essa proteção, com sistema pressurizado, para atender ao andar mais desfavorável, e bomba instalada em cada barrilete (abaixo do reservatório superior) das torres. Ou seja, embora não seja um item obrigatório, o *CONDOMÍNIO CLUBE* estudado atende aos requisitos determinados na IT-23/2018 do CBMBA. (CBMBA, 2018a).

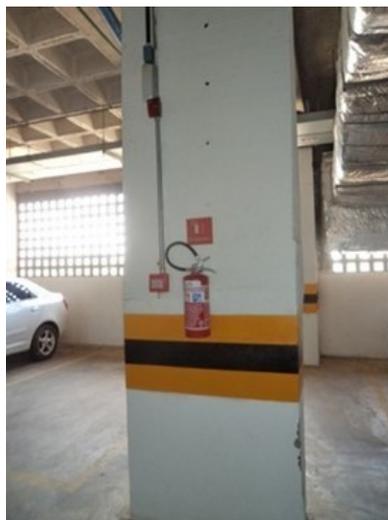
Figura 07 – Extintor na garagem 01

- ✓ i) Extintores e Sinalização de Emergência –o *CONDOMÍNIO CLUBE* estudado é protegido por extintores, estando, portanto, adaptado à legislação atual; observe-se que, ao contrário das exigências da SUCOM, a IT-21/2017 do CBMBA determina a instalação de extintores das garagens (3A-40B), diferentes dos extintores das torres (2A-20B), em função do risco e da carga extintora. (CBMBA, 2017c)

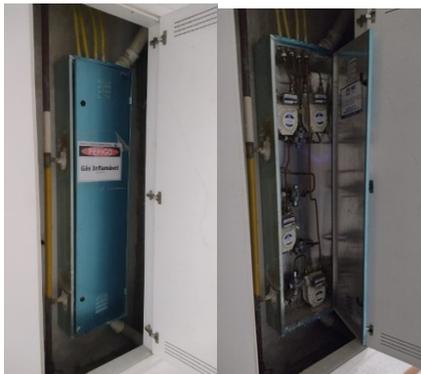
Figura 08 – Medidor de gás GN no Hall do Pavimento (04 unidades)

- ✓ m) Instalações de Gás Natural (GN) – as instalações de gás predial podem ser tipo GN (gás natural canalizado) ou GLP (gás liquefeito de petróleo). O GLP possui central de gás, na área externa do prédio, para armazenamento do mesmo, além das tubulações e componentes. O GN será abastecido através de canalizações direto da Bahiagás – Companhia de Gás da Bahia, concessionária de gás de Salvador (BA). O sistema é composto por uma EDC (Estação de Controle), tubulações, medidores, prumadas em *shaft* e pontos de consumo nas unidades domiciliares (fogões e aquecedores de passagem). O *CONDOMÍNIO CLUBE* em estudo é alimentado por gás natural, atendendo todas as exigências das

Ainda, em complemento à análise das instalações de gás natural, é importante destacar que as prumadas verticais e os medidores de gás ficam na circulação dos andares, em *shafts* ventilados e visitáveis, com a válvula *shut-off* (válvula de bloqueio de gás). E, principalmente, que na passagem pelo forro na circulação do andar, as tubulações horizontais nesse espaço oculto são ventiladas com grelhas; esse detalhe construtivo também foi utilizado na área de serviço, dentro do apartamento, onde fica o aquecedor de passagem; a importância da grelha justifica-se pela possibilidade de ocorrência de um vazamento indesejado; nessa situação, o gás nesse espaço confinado não ficará acumulado, evitando uma explosão.

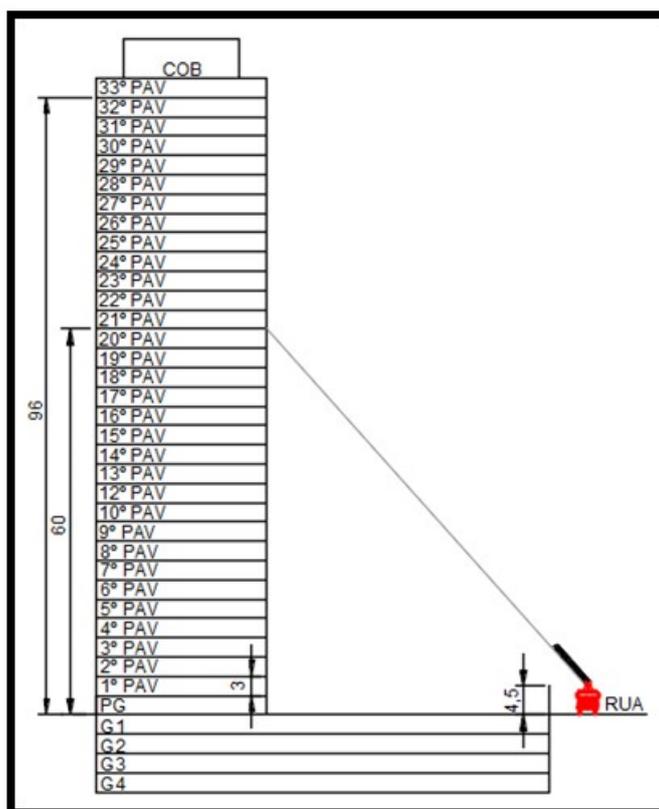
Figura 08 - Altura da edificação e carro ABTS do CBMBA

- ✓ p) Estrutura de atendimento do CBMBA: atualmente, o CBMBA dispõe de viaturas de combate a incêndio, tipo ABTS (auto bomba tanque e salvamento), que atendem alturas até 60m, patamar inferior ao da edificação avaliada.

Em decorrência, assume importância fundamental o treinamento efetivo da brigada de incêndio para auxiliar o resgate de pessoas nos andares altos. Outra ação preventiva importante é garantir que as portas corta fogo (PCF) das escadas sejam mantidas fechadas com todos os *shafts* selados, evitando a passagem de fumaça para as escadas ou andares superiores. Dentre as medidas de segurança preventivas, sob a responsabilidade da edificação, inclui-
