A IMPORTÂNCIA DAS AÇÕES DE PROTEÇÃO E DEFESA CIVIL NA MINIMIZAÇÃO DE DESASTRES EM EDIFICAÇÕES E ÁREAS DE RISCO

Pedro Victor Dias Machado Zerbini Leão¹

**THE IMPORTANCE OF CIVIL DEFENSE AND PROTECTION
ACTIONS IN MINIMIZING DISASTERS IN EDIFICATIONS AND
RISK AREAS**

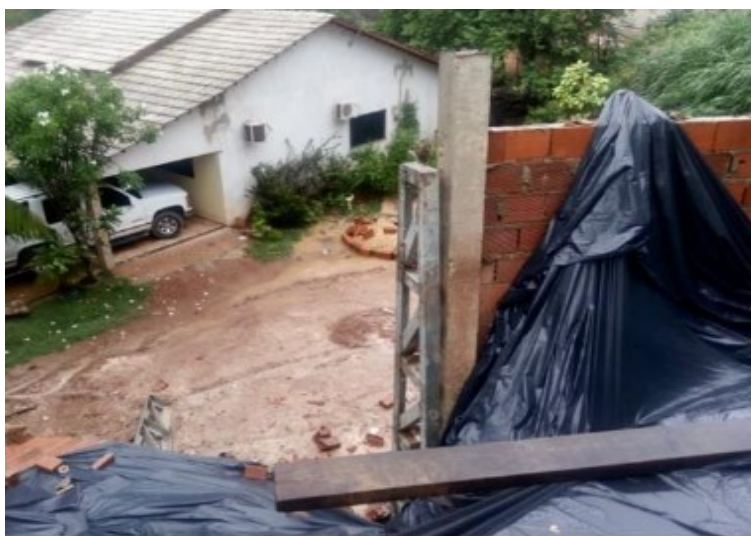
Após ser acionada por um morador, a Coordenadoria Municipal de Proteção e Defesa Civil do Município de Palmas-TO (COMPDEC) deslocou-se para atendimento da ocorrência na região sul da capital do Tocantins. Ao chegar ao local, encontrou um cenário no qual encontrava-se uma residência unifamiliar (Figura 1), situada em um nível de aproximadamente 5 (cinco) metros abaixo do nível do terreno vizinho. A residência encontrava-se afastada 12 (doze) metros da divisa do terreno. Já no terreno elevado, funcionava uma igreja que atendia uma grande quantidade de moradores da comunidade.

Figura 1 – Residência localizada em nível abaixo do terreno vizinho.

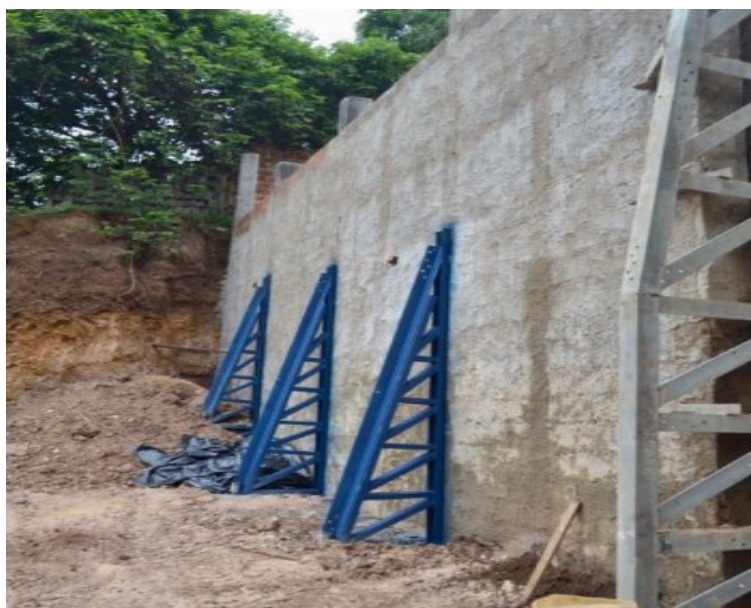
Foi observado pela COMPDEC que na divisa entre os dois terrenos havia sido construído um muro de contenção (Figura 2), com o objetivo de estabilizar e conter o talude de terra resultante do corte do aterro, porém, conforme informações do denunciante, essa construção não possuía responsável técnico devidamente habilitado e nem havia sido construída com métodos construtivos adequados. Informou também que o muro não apresentava segurança e poderia haver risco de desmoronamento, colocando em risco sua residência e as pessoas que por ali passavam. Ao verificar todo o cenário, a COMPDEC solicitou apoio técnico à Coordenadoria Estadual de Proteção e Defesa Civil do Estado do Tocantins (CEPDEC), para tomar as devidas providências visando evitar um desastre eminente.

Figura 2 – Muro de contenção da divisa do terreno.

A CEPDEC deslocou-se para a ocorrência, e, juntamente com a COMPDEC, analisou todos os cenários e tomou as providências necessárias. Foi constatado que, apesar de existirem treliças apoiando o muro de contenção, essa estrutura foi executada com blocos de vedação e não com blocos estruturais (próprios para esse tipo de estrutura). Observou-se também a presença de rachaduras de caráter ativo, além de manchas de umidade por toda a extensão do muro.

Como havia a construção de um muro de divisa no terreno elevado, próximo ao muro de contenção, e a edificação da igreja encontrava-se a 4 (quatro) metros desse muro, foi lavrado auto de interdição para toda edificação existente no terreno elevado da igreja, por ser considerada uma área com risco eminente por comprometimento estrutural, colocando em risco a segurança das pessoas e do patrimônio existente no local, visto que caso o muro de arrimo tombasse, o deslocamento do solo poderia afetar as fundações das estruturas existentes nas proximidades, o que culminaria no risco de colapso estrutural da igreja. Passou-se fita zebra na edificação e colocaram-se avisos de que a

Foi lavrado também auto de interdição da faixa de risco pertencente ao terreno abaixo; visto que, caso o muro de contenção tombasse, teria o risco de atingir pessoas que passassem por ali. Passou-se fita zebra para demarcar essa área de risco e foi solicitada ao responsável pela construção do muro de contenção a elaboração de projeto e execução de muro, conforme normas técnicas, acompanhado por profissional devidamente habilitado com ART. Caso optasse por não construir um novo muro, conforme as NBRs, o responsável deveria apresentar laudo técnico atestando as condições de segurança do muro com ART.

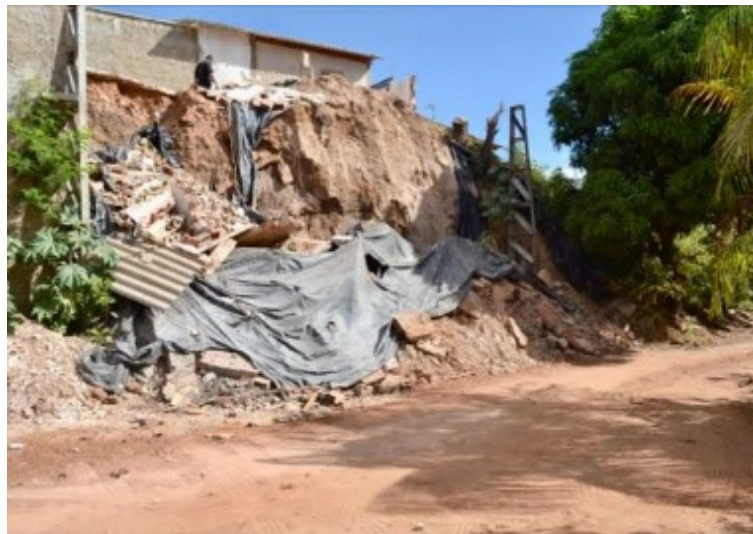
Foi constatado que, 2 (dois) dias após a interdição da edificação, ocorreu uma grande chuva que provocou o desmoronamento do muro de arrimo (Figura 3), vindo a colapso parte do muro de divisa de terreno do terreno elevado, afetando também a estrutura da edificação da igreja. Somente foi lavrado auto de desinterdição após a apresentação de toda documentação exigida no auto de interdição, retirada do entulho e execução do novo muro de arrimo, conforme boas técnicas construtivas, NBRs e acompanhamento por profissional devidamente habilitado.

Figura 3 – Muro de contenção colapsado

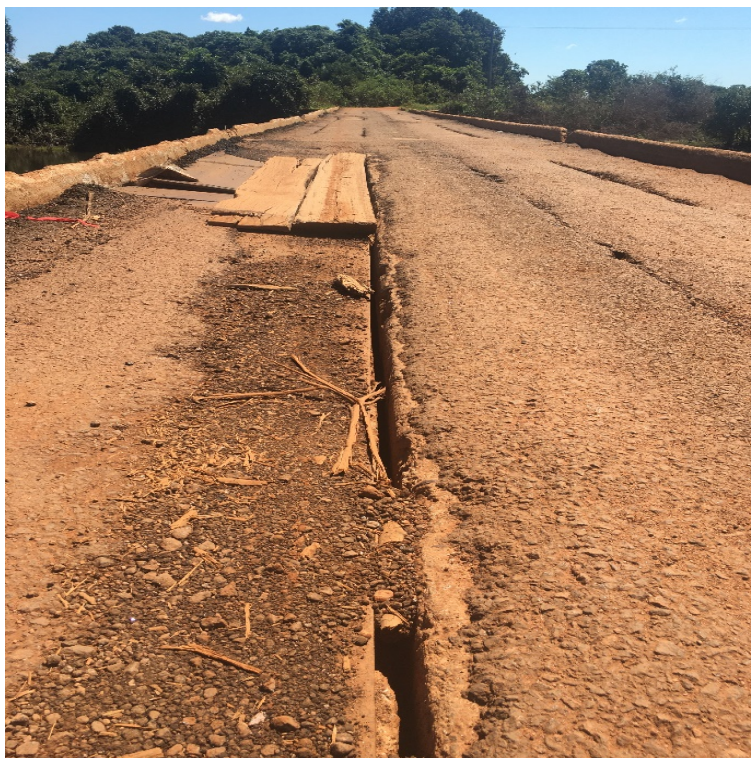
Foi solicitada pela Secretária da Infraestrutura, Cidades e Habitação do Estado do Tocantins (SEINF), Sr^a Juliana Passarin, vistoria técnica na ponte do Rio Urubu, na TO-181, localizada no município de Lagoa da Confusão - TO, para avaliar as condições físicas, estruturais e de segurança dessa obra, pois de acordo com a secretaria poderia haver risco de desabamento causado pelos problemas estruturais existentes na estrutura da ponte (Figura 4).

Figura 4 – Ponte danificada sobre o Rio Urubu.

Foi constatado pela CEDEC que a ponte se encontrava em estado avançado de deterioração, apresentando problemas estruturais e com risco elevado de colapso estrutural e foi emitido auto de interdição, solicitando reparo imediato com acompanhamento de profissional devidamente habilitado, para sanar as manifestações patológicas citadas. A CEDEC solicitou apoio à AGETO para realizar o bloqueio da ponte, impedindo qualquer tráfego de veículos até a emissão do auto de desinterdição pela CEDEC. No município onde a ponte se encontrava, não existia a COMPDEC, cabendo à CEDEC tomar as providências necessárias para garantir a segurança da população.

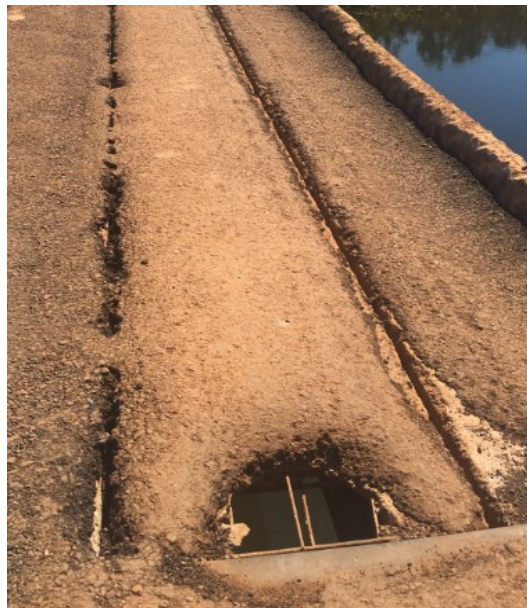
A CEDEC se deslocou até o local, acompanhada por engenheiros civis da Agência Tocantinense de Transportes e Obras (AGETO); e, ao chegarem ao local, constatou-se um cenário em que parte dos tabuleiros de concreto armado da ponte encontravam-se danificados, com presença de armaduras corroídas e expostas, além de concreto em alto grau de degradação (Figura 5); e, em alguns pontos, havia apenas aço sem a cobertura física do concreto, que é responsável por proteger as armaduras de agentes químicos corrosivos. Havia também a presença de chapas metálicas e tábuas de madeira (Figura 6), que estavam sendo utilizadas de improviso para substituir os tabuleiros de concreto armado, servindo de estrutura para passagem dos veículos.

Figura 5 – Tabuleiros danificados e armaduras expostas

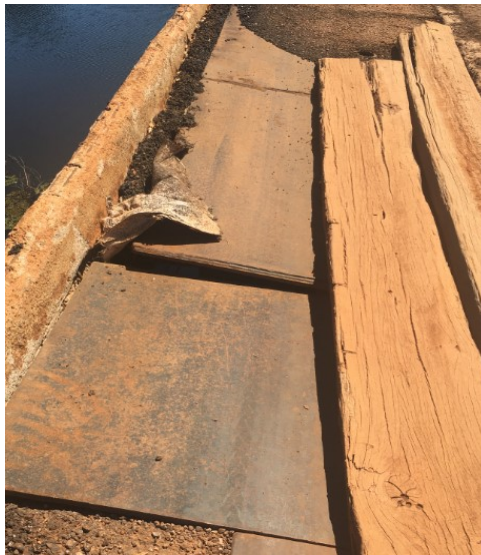
Figura 6 – Improvisos na substituição dos tabuleiros danificados.

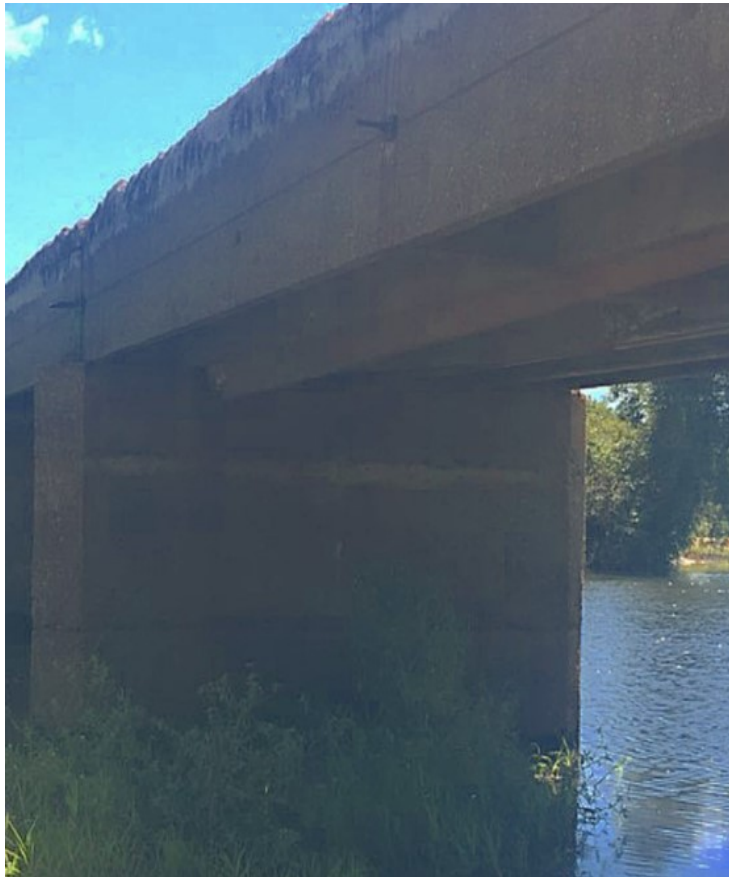
Após vistoriar a estrutura inferior da ponte, notou-se a existência de vigas de concreto armado em processo de rompimento, com armaduras

expostas, concreto deteriorado e deslocamentos excessivos desses elementos estruturais (Figura 7).

Figura 7 – Vigas deslocadas e armaduras expostas.
