**BARÃO DO RIO BRANCO E LAGOA CENTER:
SIMILARIDADES E DIFERENÇAS NO PADRÃO DE SCI DE
EDIFÍCIOS VERTICAIS EM NATAL/RN**

RESUMO

**BARÃO DO RIO BRANCO AND LAGOA CENTER:
SIMILARITIES AND DIFFERENCES IN THE SCI PATTERN OF
VERTICAL BUILDINGS IN NATAL/RN**

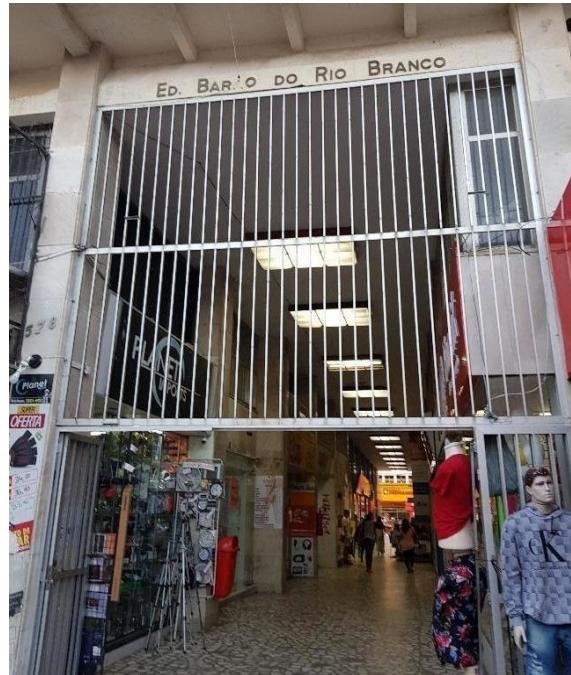
Figura 4 - Acesso do Edifício Barão do Rio Branco pela avenida homônima; ao fundo vê-se o acesso pela Rua Princesa Isabel.

O Barão do Rio Branco mantém o uso conforme previsto no projeto original. O térreo funciona como galeria comercial e “transpassa” a quadra em que se encontra, com acessos pela Avenida Barão do Rio Branco e pela Rua Princesa Isabel (Figura 1 e Figura 4). Conforme apontado por Oliveira (2018, p. 154), essa passagem interna, ao permitir o acesso do usuário de uma rua a outra, integra o edifício ao espaço público. Ele possui dez pavimentos ocupados por salas comerciais (Figura 5) e o décimo-primeiro ocupado por apartamentos residenciais.

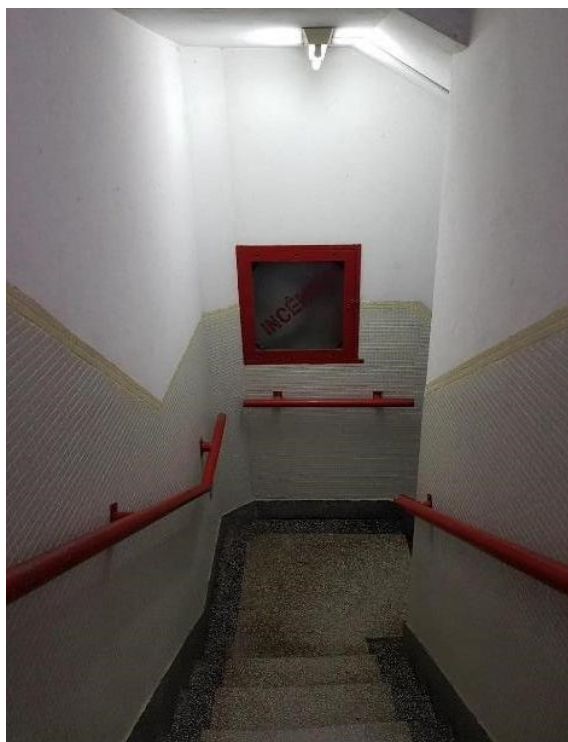
Figura 6 - Ponto de hidrante.

Como pode ser observado na Figura 6, e indicado na planta baixa do pavimento tipo (Figura 5), o ponto de hidrante fica localizado no patamar da escada do edifício, que se constitui como um volume saliente na fachada. Apesar da distinção volumétrica, a escada não foi concebida de maneira isolada do pavimento, pois não estava previsto enclausuramento com acesso por porta corta-fogo, situação essa que se mantém até os dias atuais.

O projeto foi elaborado cerca de dez anos antes da normativa local de prevenção e combate a incêndio, quando não havia legislação prescrevendo a utilização de sistemas ativos de combate a incêndio. Apesar disso, foi constatada uma rede de hidrantes originários da época da construção. De acordo com o próprio João Maurício Fernandes de Miranda, responsável pelo projeto de instalações hidráulicas, incluindo a referida tubulação; a presença dos hidrantes, embora não prevista na legislação local, baseava-se nos conhecimentos da sua graduação, realizada na então Universidade do Brasil (atual Universidade Federal do Rio de Janeiro).

Branco é notável a existência de hidrante, uma vez que não havia legislação local que exigisse, no entanto, a locação do ponto não é recomendável à luz do estágio atual de conhecimentos sobre SCI, pois dificulta o seu uso durante o sinistro, bem como o escape por meio da escada. Já no Lagoa Center, o ponto de hidrante encontra-se na circulação, imediatamente ao lado da escada de emergência, facilitando a identificação pelas equipes que adentram o pavimento para combater o sinistro. Quanto à área de refúgio, o Edifício Lagoa Center atende parcialmente os requisitos da legislação, pois possui espaço destinado a esse fim na cobertura, embora com área inferior ao previsto; já no Barão do Rio Branco não foi identificado qualquer acesso à cobertura.

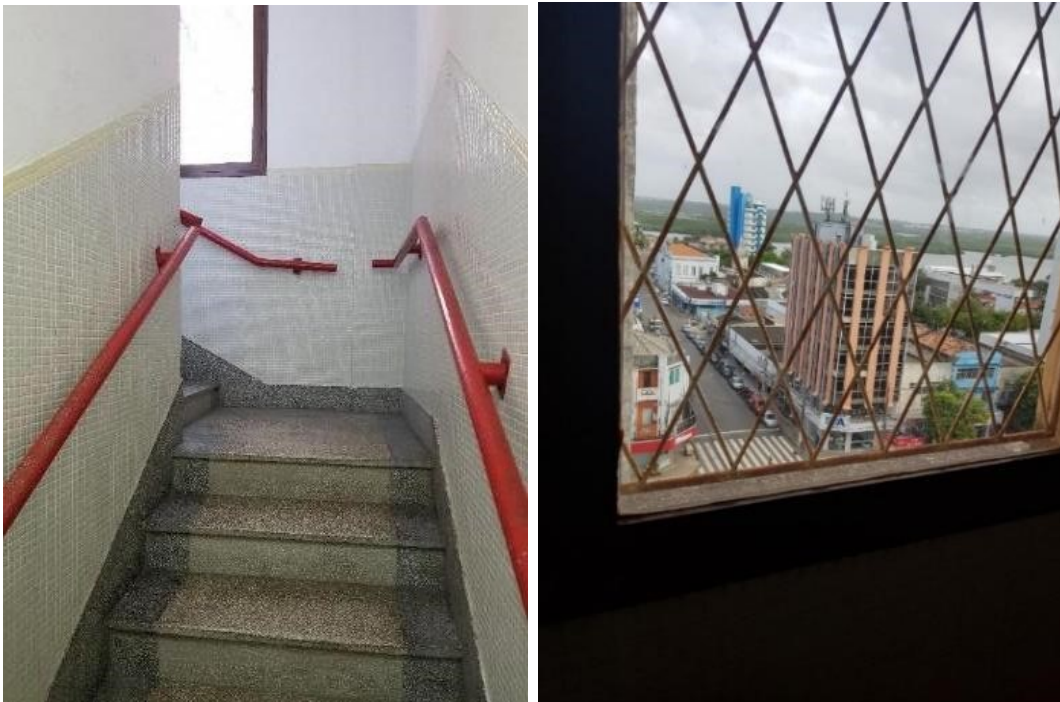
Figura 7 - Lance de escada em que se visualiza a esquadria.

Nas caixas de escada foram instaladas janelas em vidro simples com guarnição em madeira (Figura 7) protegidas por uma grade externa, uma vez que a esquadria possui folha móvel de fácil abertura, quando o adequado seria a utilização de vidro laminado ou aramado, a fim de evitar estilhaçamento em caso de quebra. Os corrimãos possuem seção circular e permitem o confortável deslocamento das mãos, no entanto apresentam soluções de continuidade a cada aresta da escada (Figura 6 e Figura 7).

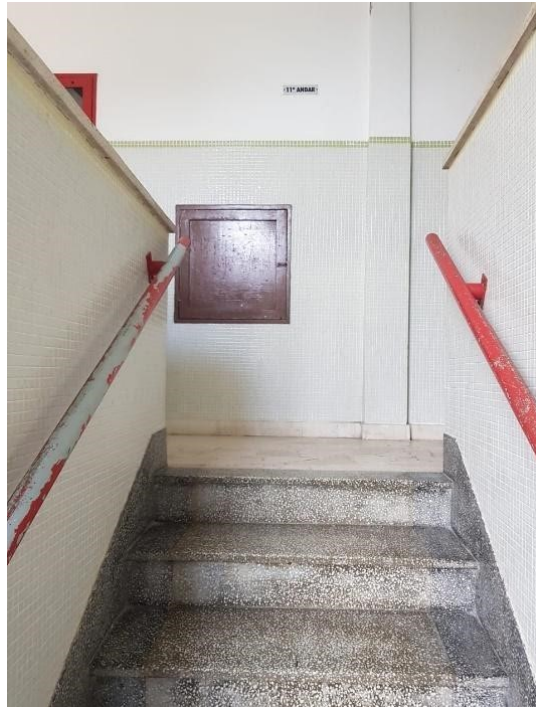
Figura 8 - Término da escada no décimo primeiro pavimento.

A escada termina diretamente no *hall* dos apartamentos. Os moradores das unidades habitacionais do décimo-primeiro pavimento (Figura 8) necessariamente precisam descer um lance de escada para chegar ao elevador, pois este atende até o décimo pavimento. Ao que tudo indica, não existe área de refúgio na cobertura e, conseqüentemente, a rota de fuga é exclusivamente de sentido descendente.

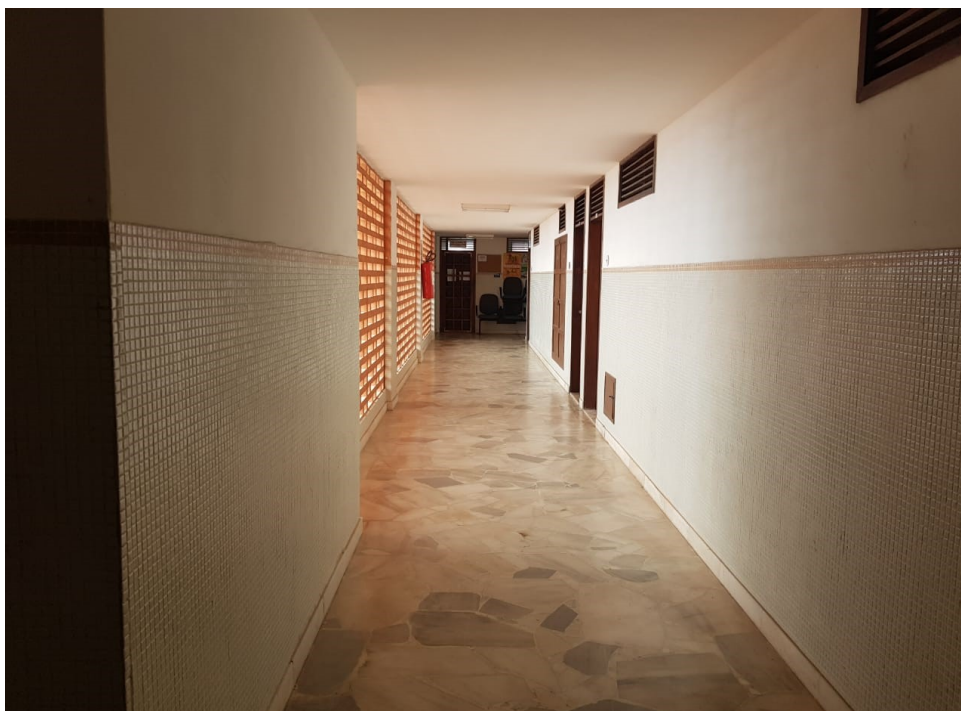
Figura 9 - Circulação do pavimento tipo do Edifício Barão do Rio Branco

Os extintores estão presentes nas áreas comuns do edifício, acompanhados pela sinalização vertical correspondente. Esse, portanto, é praticamente o único tipo de sinalização identificado. Não existe sinalização de orientação e salvamento que indique a rota de fuga, a saída ou o pavimento em que o usuário se encontra (Figura 9). Como a área de circulação no pavimento tipo é praticamente igual em todos os andares, a falta de sinalização de emergência contribui com a desorientação e a dificuldade de escape.

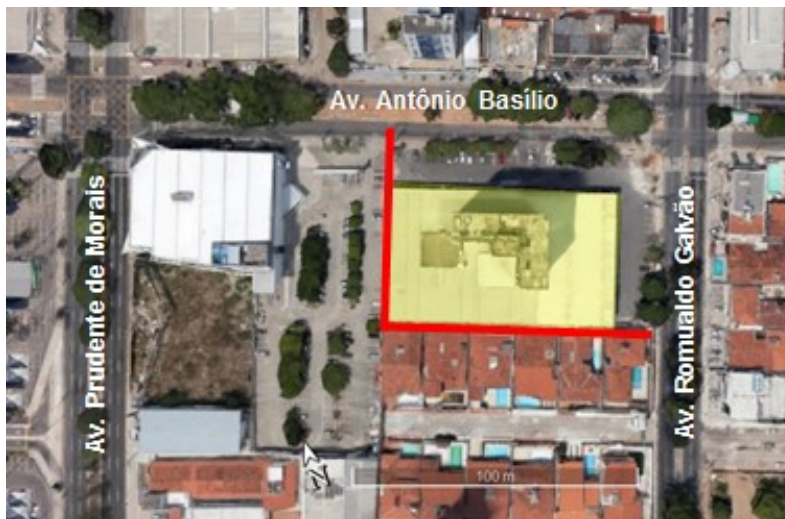
Figura 10 - Localização do Edifício Lagoa Center, em Natal/RN.

O Lagoa Center foi implantado em um terreno de, aproximadamente, 60 m por 95 m, de esquina, no cruzamento das Avenidas Romualdo Galvão e Antônio Basílio (Figura 10). Como a implantação não ocupa todo o lote, a área

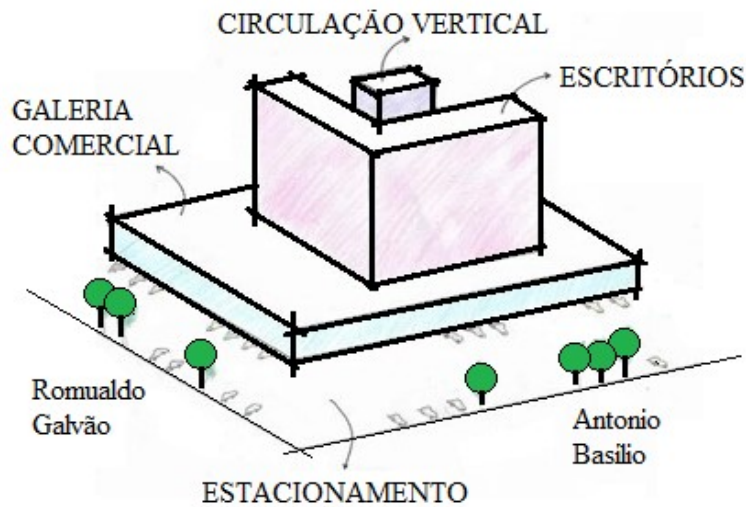
Figura 11 - Estudo da volumetria do Edifício Lagoa Center.

O edifício é constituído por dois volumes: um prisma de predominância vertical sobre um grande prisma horizontal. O volume inferior abriga as lojas e o volume vertical, com dez pavimentos, é ocupado por salas de escritórios. No que diz respeito a implantação, ressalta-se que as faces do volume inferior voltadas para os vizinhos estão no limite do terreno, coladas ao muro, conforme destacado em linhas vermelhas na Figura 10; já às faces voltadas para as avenidas são recuadas em aproximadamente 14 m, sendo essa área destinada a estacionamento, conforme mostrado na Figura 11.

Além dos recuos do edifício em relação às avenidas, há também os recuos da própria torre em relação ao perímetro do prisma horizontal, medindo até a 25 m, o que em potencial se coloca como desafiador para o combate ao fogo por meio dos veículos do Corpo de Bombeiros, visto que aumenta as distâncias em relação às faces do prisma vertical. Por meio da ilustração, Figura 12, é possível observar que, quanto maior o afastamento horizontal, menos pavimentos são alcançados pelo equipamento (resguardada a inclinação de segurança ao tombamento). A legislação estadual, embora considere a altura na classificação das edificações e na determinação das medidas de segurança necessárias, não possui parâmetros que avaliem a relação entre forma e volumetria com a SCI.

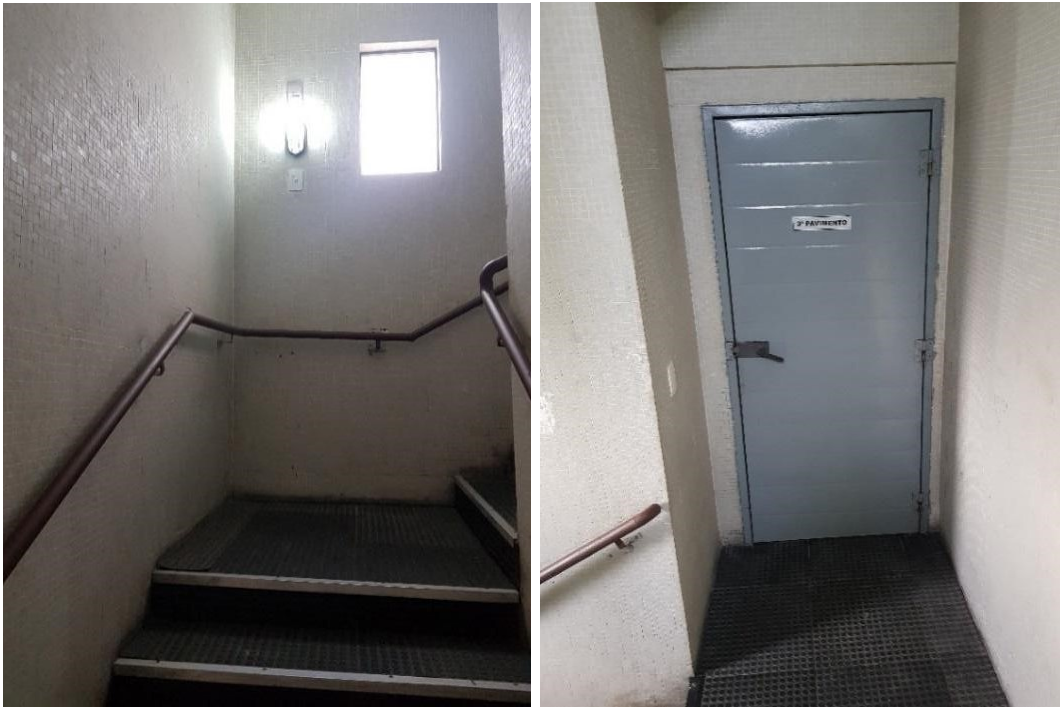
Figura 14 - Interior da escada e porta corta-fogo.

O bloco da circulação vertical, constituído pelos elevadores e a escada de segurança, corresponde a um volume destacado do prisma com seção em L que constitui o pavimento tipo (Figura 13). A escada é enclausurada por paredes e porta corta-fogo, possui corrimãos contínuos e esquadria de caixilho fixo com vidro aramado (Figura 14).

No interior da escada, a única sinalização existente corresponde a indicação do pavimento.

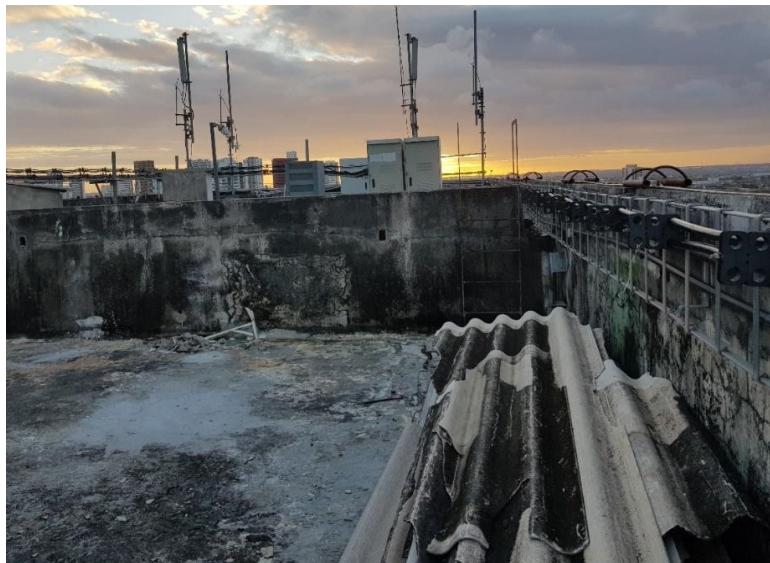
Figura 15 - Área de refúgio

A escada de segurança serve a todos os pavimentos, permitindo inclusive acesso a uma área de refúgio na cobertura (

Figura 15), com aproximadamente 42 m². O Código Estadual em vigor à época da construção previa que a área de refúgio deveria ser, no mínimo, igual a 25% da área correspondente ao último pavimento tipo, nesse caso, em torno de 300 m². Dessa forma, a área de refúgio precisaria ter, no mínimo, 75 m².

Vale mencionar, quanto a concepção da área de refúgio, que a legislação adotada na época a definia como um local isolado vertical e horizontalmente, localizado necessariamente na cobertura e com capacidade para refugiar pelo menos 30% da população do edifício; a legislação atual compreende como área de refúgio a parte de qualquer pavimento, desde que compartimentada por paredes e portas corta-fogo e com acesso direto para escada de emergência ou área externa. A área de refúgio mínima, por pavimento, passou a corresponder a 30% da área do pavimento somente para usos como pré-escola, escola para portadores de deficiências, hospitais, asilos e assemelhados.

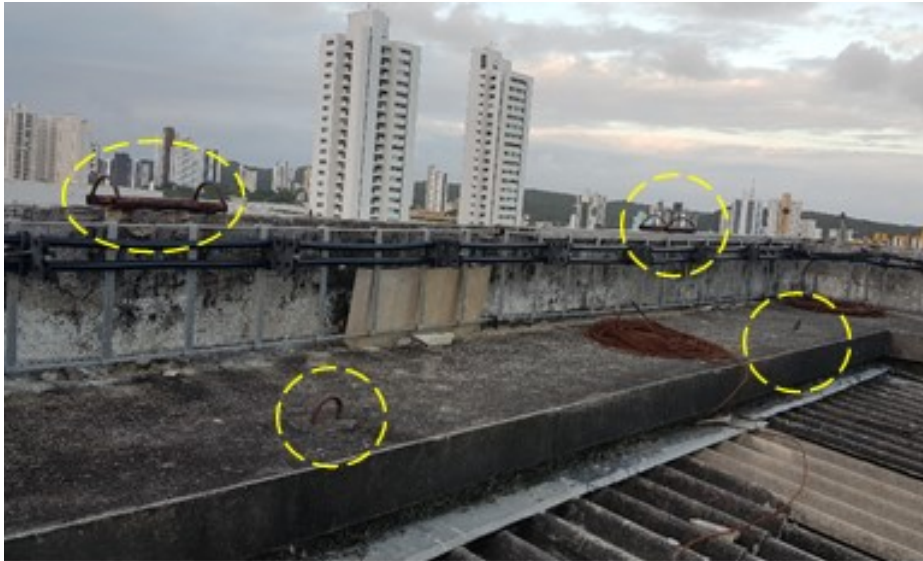
Figura 16 - Alças de salvamento e respectivos elementos de proteção.

Observa-se também, em atendimento à legislação outrora em vigor, a presença de alças (ou grampos) de salvamento, cujo objetivo seria a amarração de cordas para permitir o resgate pela técnica de rapel. Juntamente com as alças, eram instalados elementos de proteção, a fim de evitar o desgaste das cordas pelo contato com arestas vivas do edifício (Figura 16).

Depreende-se assim que, com a área de refúgio na cobertura, os ocupantes da edificação ficariam abrigados enquanto aguardam o resgate pelo Corpo de Bombeiros Militar, o qual se daria pelo exterior do edifício, justificando assim a presença de alças de salvamento, as quais auxiliariam na retirada das pessoas pelo exterior do edifício. A área de refúgio por pavimento, no entanto, prioriza o uso das saídas de emergência pelo interior da edificação, sabendo-se que, quanto maior for a altura do prédio, maiores serão as exigências quanto às rotas de fuga.
