O IMPACTO DAS BATERIAS AUTOMOTIVAS COMO FONTE DE IGNição EM INCêNDIOS

THE IMPACT OF AUTOMOTIVE BATTERIES AS A SOURCE OF IGNITION IN FIRES

Revista Científica do Corpo de Bombeiros Militar de Pernambuco

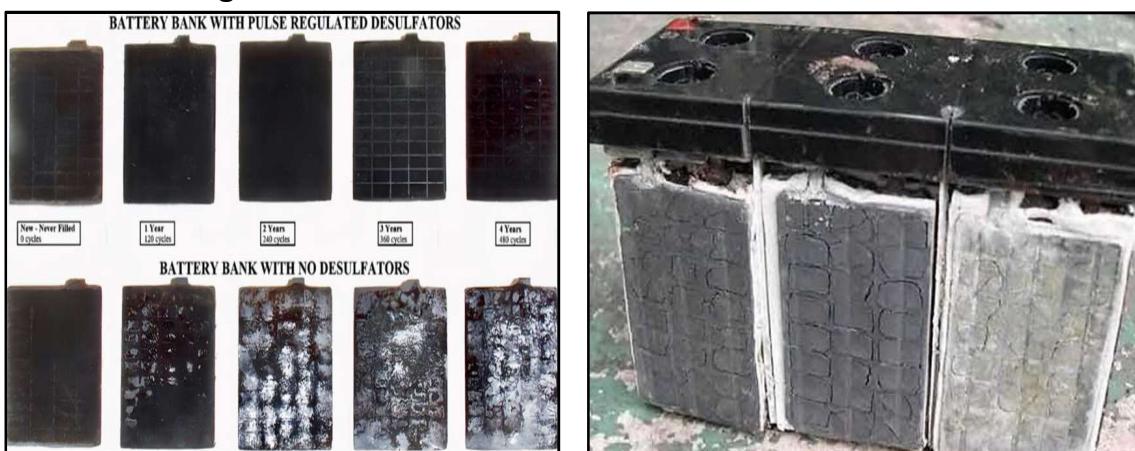
Figuras 1 e 2 – Danos em baterias automotivas

Dos danos típicos em baterias automotivas, como placas deformadas, curto-círcito interno e marcas de superaquecimento, conforme destacados por fabricantes e manuais técnicos especializados.

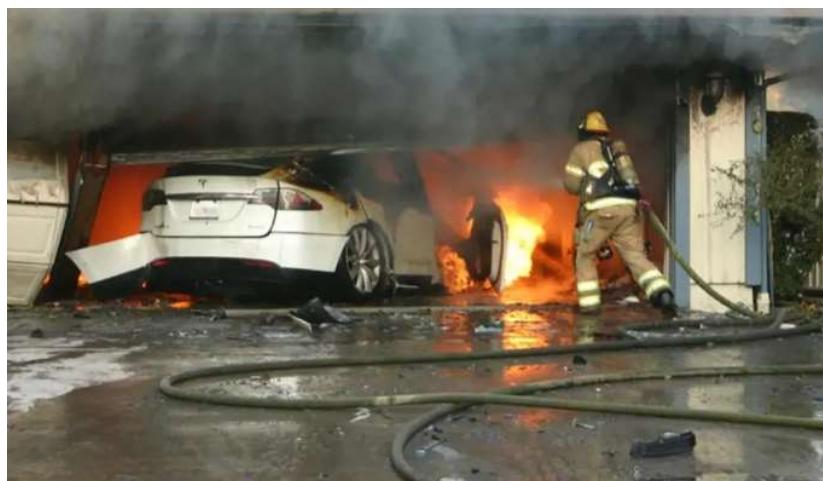
Figura 3 - Incêndio em bateria veicular

Ilustra a propagação do fogo em ambientes confinados, evidenciando como o incêndio pode evoluir a partir de uma ignição localizada na bateria automotiva.

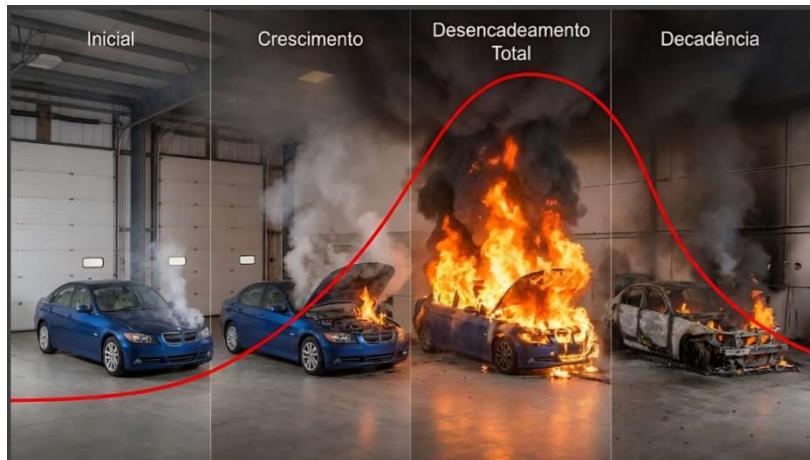
Figura 04 –Evolução do incêndio em bateria de veicular

A evolução do incêndio representada na imagem segue os princípios técnicos da curva de desenvolvimento do fogo amplamente utilizada em engenharia de segurança contra incêndio e perícias de incêndios. A referência técnica mais reconhecida para esse modelo é a NFPA 921 – Guide for Fire and Explosion Investigations, da National Fire Protection Association (EUA), que descreve as quatro fases do incêndio:

No Gráfico: A linha vermelha se encontra na base, sinalizando temperatura ambiente ou um pouco acima.

No Gráfico: A linha vermelha começa a subir abruptamente. A temperatura se eleva com rapidez.

No Gráfico: A curva alcança seu ápice (ponto mais elevado).

No Gráfico: A linha vermelha começa a decrescer.

Visual: Apesar da imagem mostrar o fogo alto, a fase de declínio (lado direito do gráfico) aponta para o momento em que o combustível (os materiais

A imagem tem como objetivo demonstrar que o tempo de reação em um incêndio de carro é curto. A passagem da fase inicial para o envolvimento total pode acontecer em poucos minutos, elevando a temperatura de níveis seguros para fatais muito depressa.

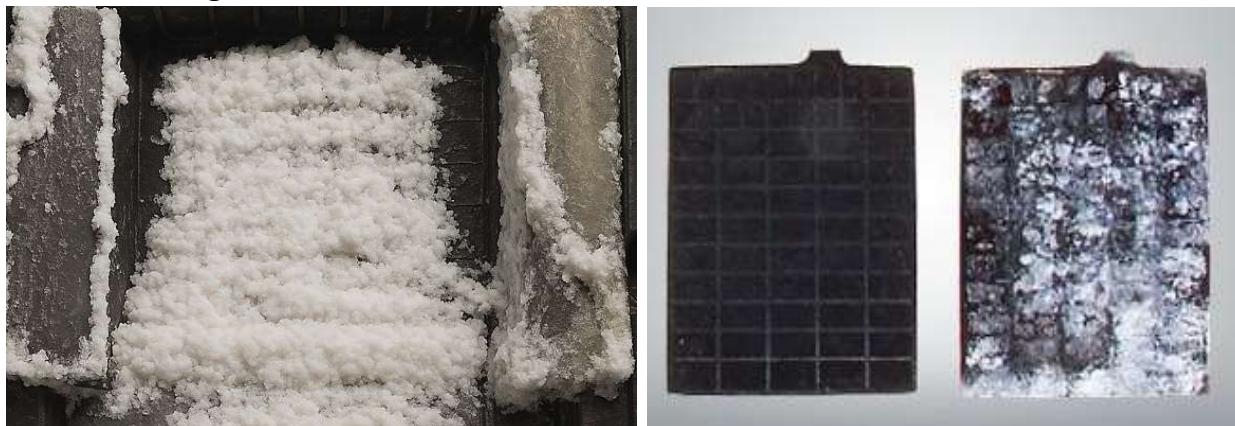
Figuras 5 e 6 – Placas de baterias veicular sulfatadas

Inspeção Visual (quando possível): Placas exibindo tonalidade esbranquiçada ou depósitos brancos consistentes, destoando da coloração cinza-chumbo/marrom escuro habitual.

A sulfatação, por sua vez, é diagnosticada por meio da coloração esbranquiçada nas placas, densidade eletrolítica reduzida e baixa reatividade química mesmo após tentativas de recarga. Segundo Linden e Reddy (2002), a presença de cristais de sulfato de chumbo ($PbSO_4$) representa um estágio avançado de degradação, causado por longos períodos de inatividade, sobrecarga sistemática ou funcionamento parcial. Esse tipo de falha compromete a eficiência do sistema e pode levar à ignição indireta por aquecimento localizado durante a recarga.

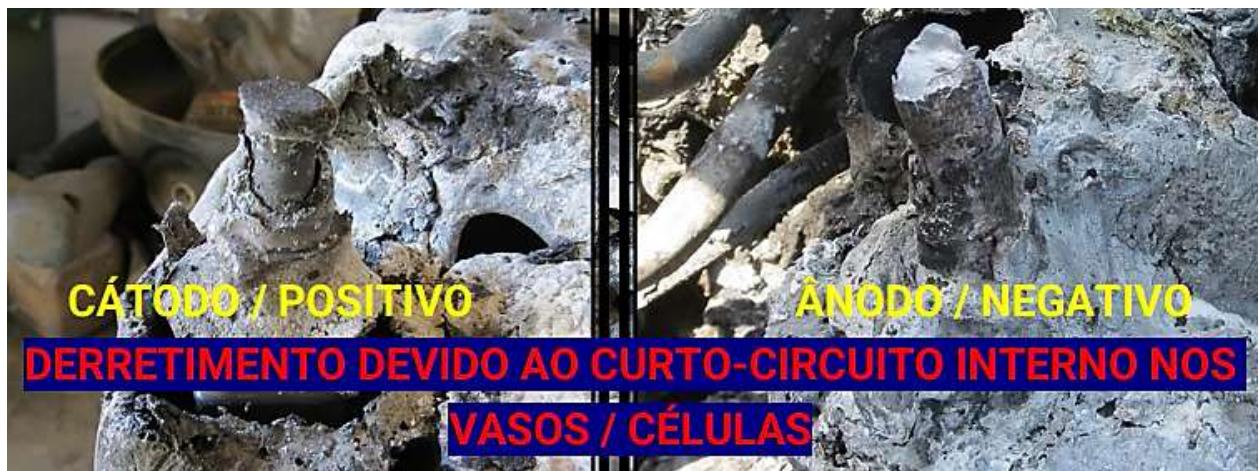
Figura 7 - Derretimento dos polos cátodos e ânodo devido a superaquecimento e falha eletroquímica.

Durante a inspeção, constatou-se a ausência do suporte de fixação da bateria, fator que favoreceu deslocamentos contínuos e impactos mecânicos ao longo do uso veicular. Segundo a ABNT (2018), o suporte de travamento é fundamental para evitar deslocamento estrutural do acumulador de energia. A movimentação constante da bateria promoveu atritos, microfissuras e desgastes na base da caixa plástica, além da oxidação e soltura dos polos, condições propícias para formação de arcos elétricos e aquecimento localizado.

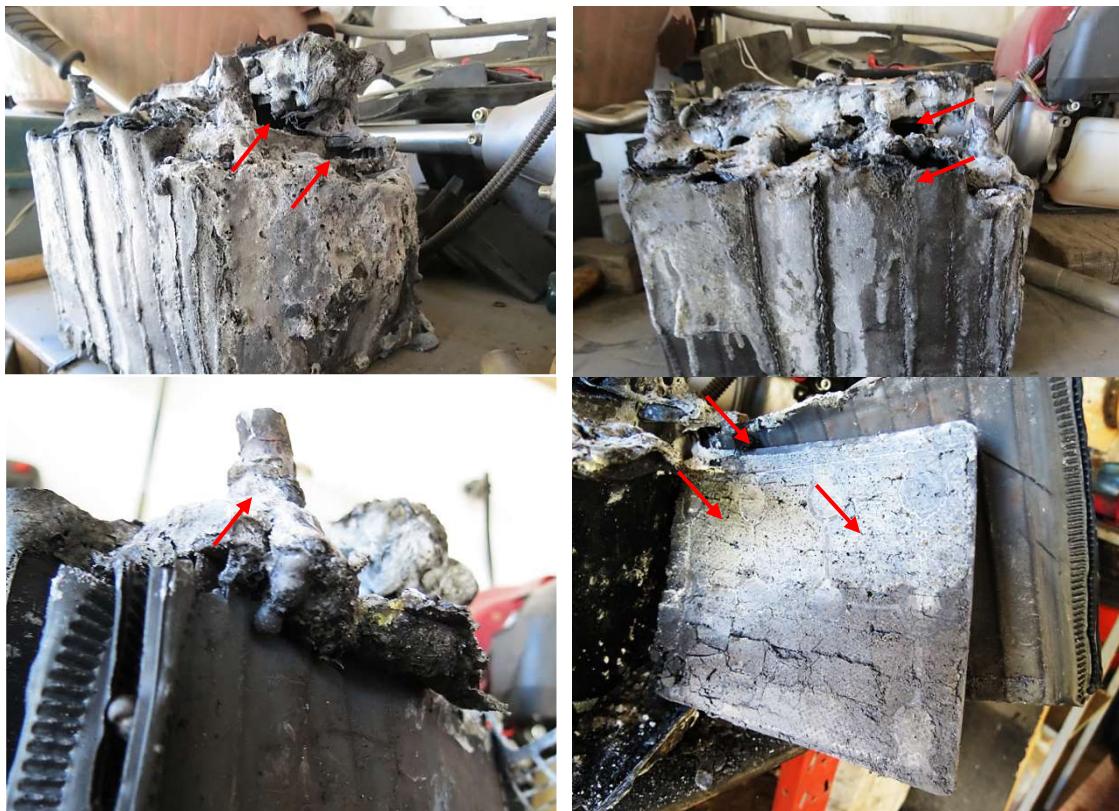
Figuras 8 a 11 - Formação de cristais de sulfato

Foi evidenciado também o acúmulo de cristais esbranquiçados nos polos e vasos da bateria, indicativo clássico de sulfatação avançada das placas internas. Essa condição comprometeu a condutividade elétrica e elevou a resistência interna, resultando em aquecimento anormal durante ciclos de carga, conforme destacado por Linden e Reddy (2002). Ao analisar a tampa da bateria, foram encontrados furos e deformações térmicas, sinal claro de expansão por gases (hidrogênio e oxigênio) acumulados em virtude de eletrólise interna descontrolada.

Formação de cristais de sulfato de chumbo em placas internas, indicando sulfatação avançada e curto-circuito.

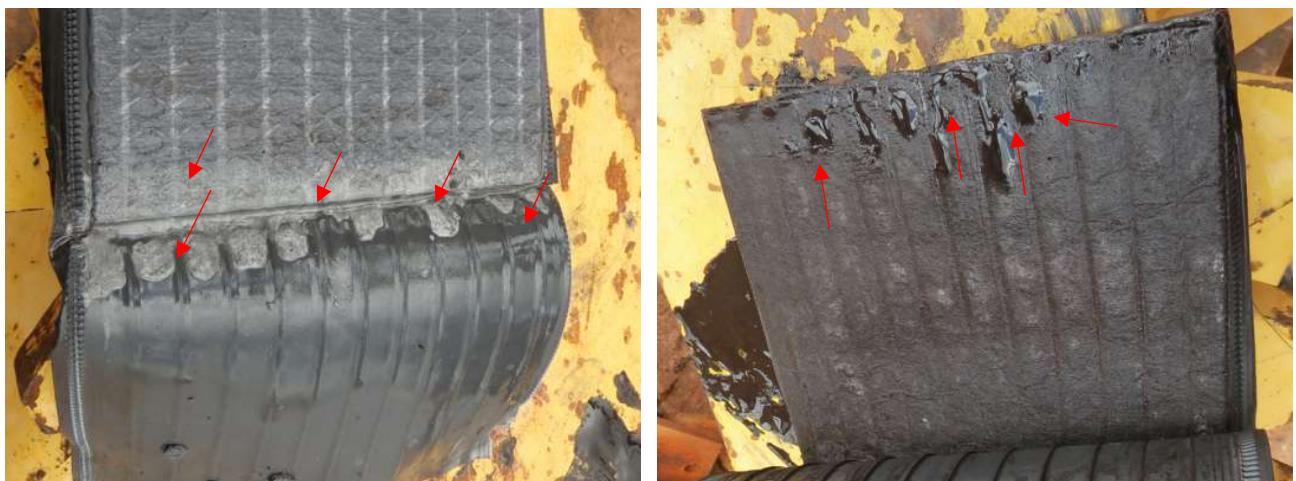
Figuras 14 e 15 - Formação de cristais e borra química.

Detalhes como se formam os cristais de sulfato de chumbo ($PbSO_4$) nas placas internas positivas da bateria (dióxido de chumbo). Esse surgimento revela um estágio já avançado do processo de sulfatação, ligado a um curto-círcito interno e também ao depósito de uma substância pastosa / borra de

composição química complexa. Tal material consiste em resíduos originados da deterioração das placas, incluindo sulfato de chumbo ($PbSO_4$), óxido de chumbo (PbO), chumbo metálico (Pb), dióxido de chumbo (PbO_2) e ácido sulfúrico (H_2SO_4), prevalecendo a cor marrom.

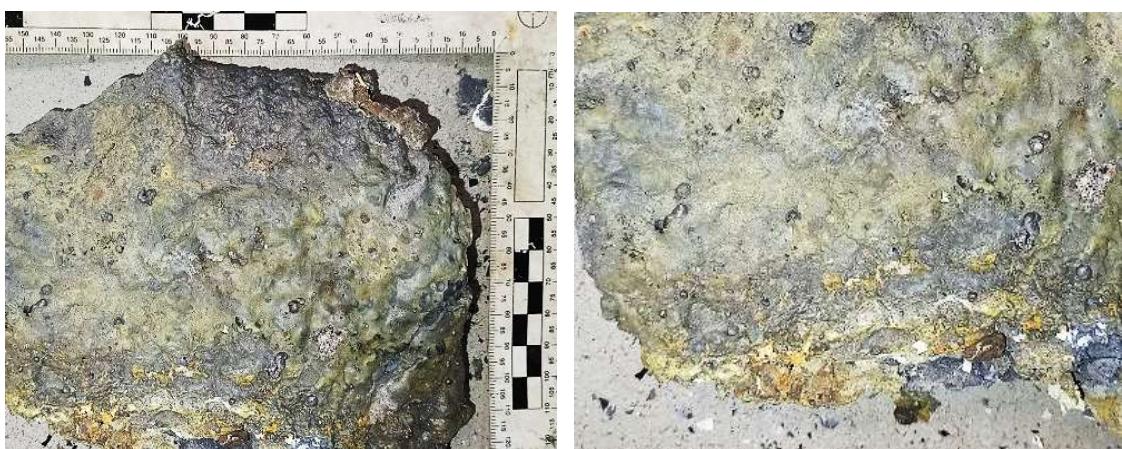
Figuras 16 e 17 - Danos por queima interna/ fusão dos cristais

Exame minucioso das placas negativas expõe a formação de cristais branco-acinzentados de sulfato de chumbo ($PbSO_4$) e depósitos amarelados de óxido de chumbo (PbO), sinais claros de um comprometimento interno significativo. Observa-se também o surgimento de gotículas ou partículas metálicas esféricas ('pérolas'), um efeito colateral ligado a reações termoelétricas fortes que impulsionaram a temperatura acima de 327,5 °C, causando o derretimento do chumbo.

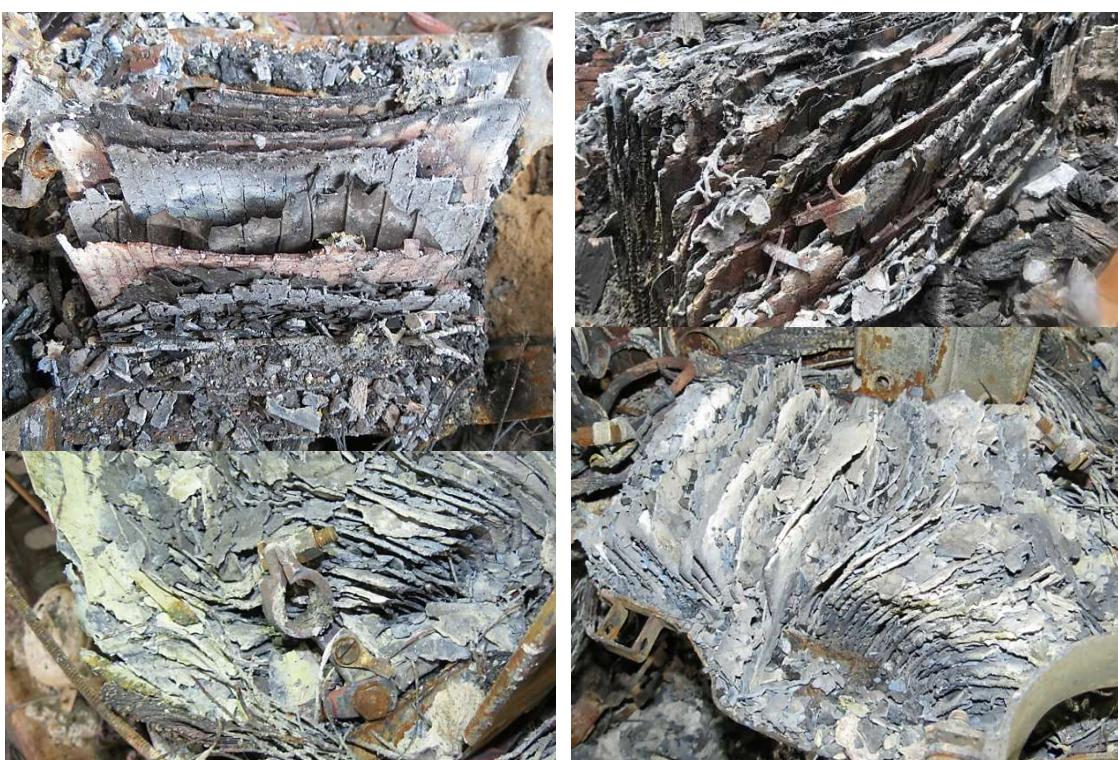
Figuras 18 a 21 – Danos por queima de origem externa

Mostram calor irradiado que atua como propelente na criação de cristais esbranquiçados de sulfato de chumbo ($PbSO_4$) sobre as placas e estruturas de metal. Essa elevação da temperatura intensifica os processos químicos prejudiciais, o que provoca o enfraquecimento da estrutura e, por conseguinte,
