ESTRUTURAL EM ARMAZÉM ATACADISTA: UM ESTUDO DE CASO FACE A ANÁLISE CRÍTICA OPERACIONAL DE ESPECIALISTAS

³ A empresa citada é localizada na cidade de Anápolis – Goiás e foi mantido o sigilo de suas informações. O incêndio ocorreu no ano de 2020. Não houve perda de vidas humanas, nem pessoas feridas diretamente pelo referido incêndio.

**FIRE IN WHOLESALE WAREHOUSE:
A CASE STUDY IN THE FACE OF CRITICAL OPERATIONAL
ANALYSIS OF EXPERTS**

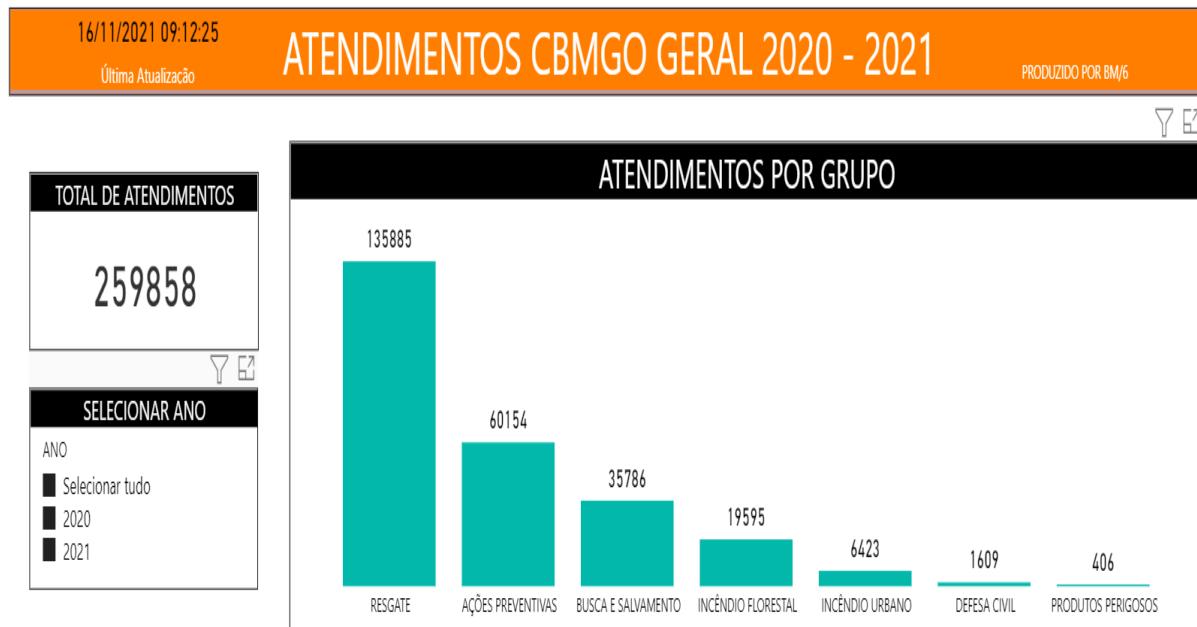
Figura 1 - Ocorrências registradas pelo CBMGO em 2020 e 2021

Os incêndios em edificações urbanas representam a segunda maior causa de incêndios no território goiano como aponta a Figura 1.

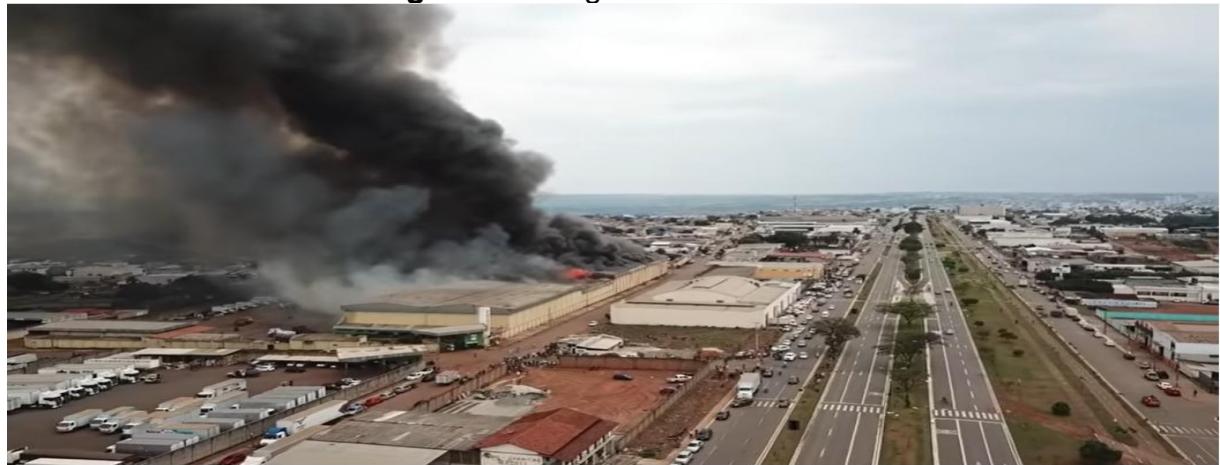
Figura 2 - Imagem lado Sul

Na Figura 2 observamos a magnitude do incêndio, com base no tamanho das áreas adjacentes e na espessura de fumaça vista mesmo a longa

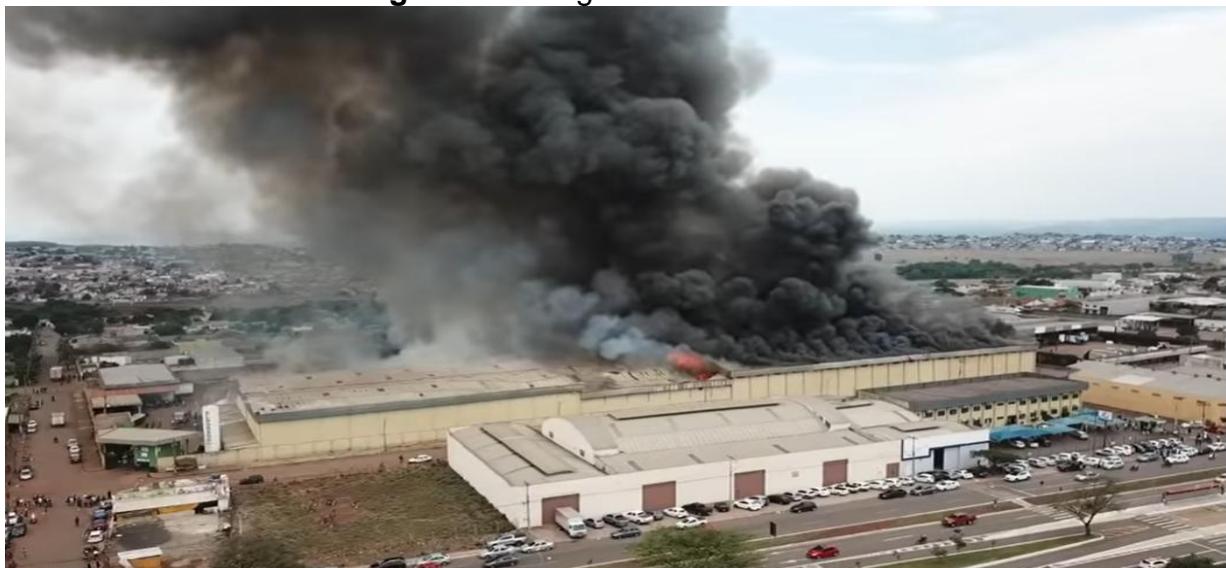
Figura 3 - Imagem lado leste

distância. Já na Figura 3 observamos em melhor dimensão a área menos atingida pelas chamas e com maior extensão. Nota-se um flanco de chamas altas, superior ao nivelamento do teto da estrutura, o que permite predizer a dificuldade de extinção delas.

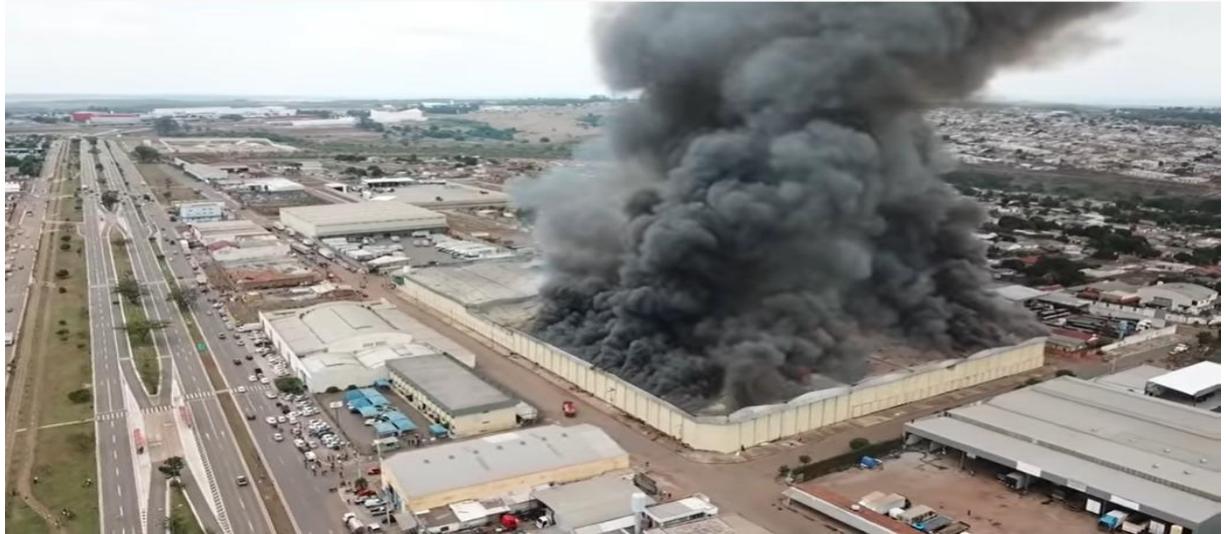
Figura 4 - Imagem lado noroeste

Na Figura 4 temos a imagem de bastante fumaça e do local onde relatos afirmaram ter se iniciado o incêndio. Percebe-se que a fumaça mais densa se encontra em todas as direções caracterizando o processo de pirólise onde há queima dos materiais que não possuem mais vapor d'água para queimar. A fumaça branca vista apenas em poucos lugares representa a queima de materiais no incêndio onde há umidade a ser evaporada pela queima no processo de hidrólise de acordo com o Manual de Combate a Incêndio (2017) dependendo do estágio do incêndio. Nota-se também o direcionamento do vento noroeste que impulsionou as chamas e correntes de fumaça quente para as laterais do galpão, acelerando ainda mais o processo de queima e descontrole da situação.

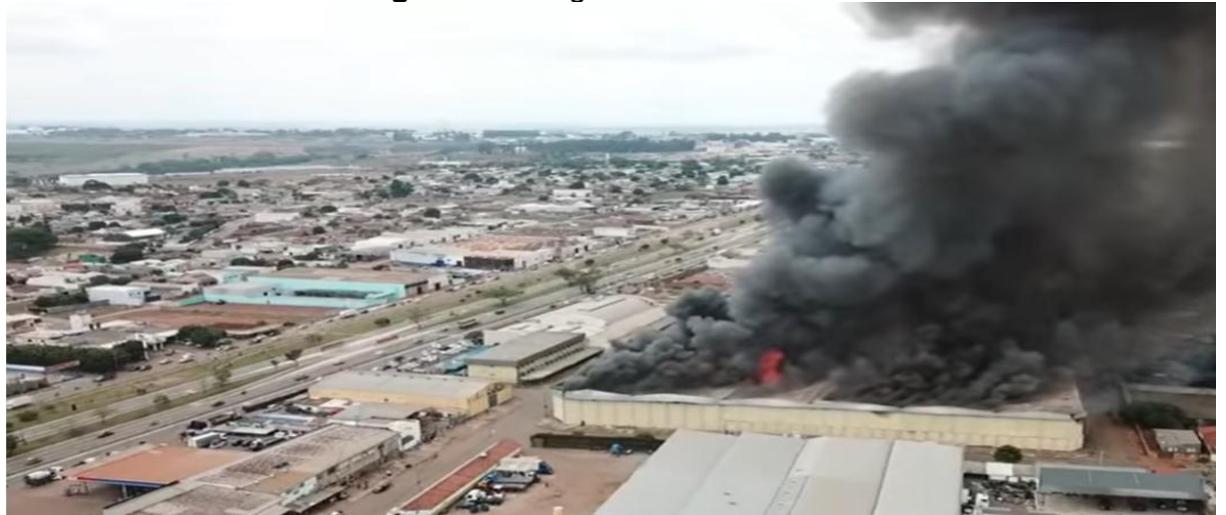
Figura 5 - Imagem lado norte

Na Figura 5, temos em evidência a parte menor do L, onde, da mesma forma que a Figura 3, aparecem chamas acima da altura do teto da estrutura, fator imprescindível para caracterizar o incêndio como tomado em totalidade o ambiente e alimentado na parte anterior e posterior, pela presença de chamas no meio das duas zonas de queima.

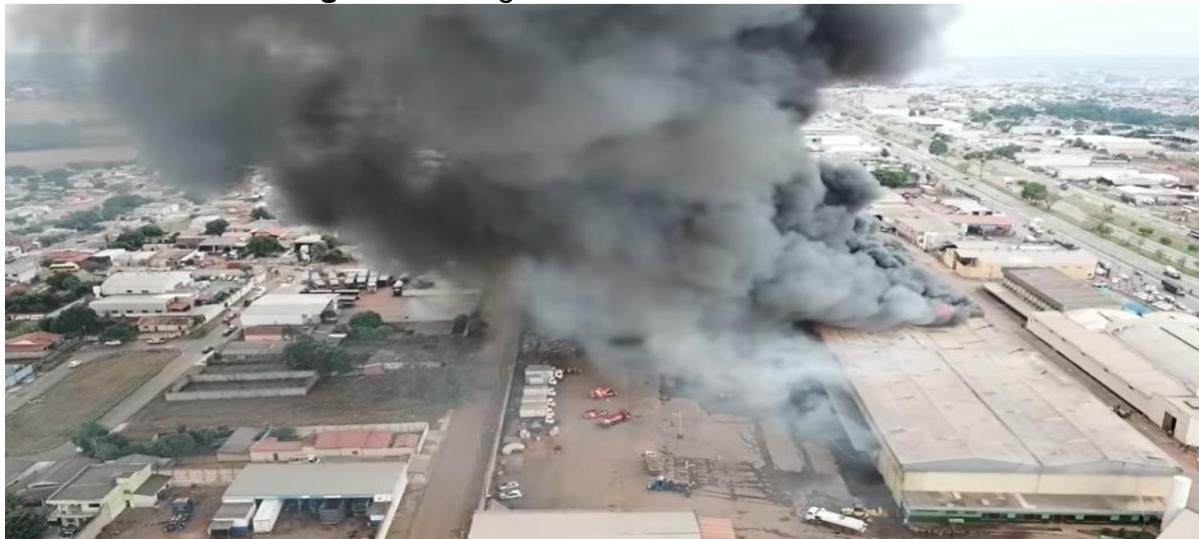
Figura 6 - Imagem sudeste do incêndio

Nas Figuras 6 e 7, temos a imagem mais distante da fumaça, que evidencia a parte ainda não tomada por chamas, mas que apresenta em

algumas saídas de ar do teto a presença de fumaça menos densa, mas que principia o aquecimento do local e de seus materiais, ou mesmo surgimento de focos de incêndio por condução, irradiação e/ou convecção.

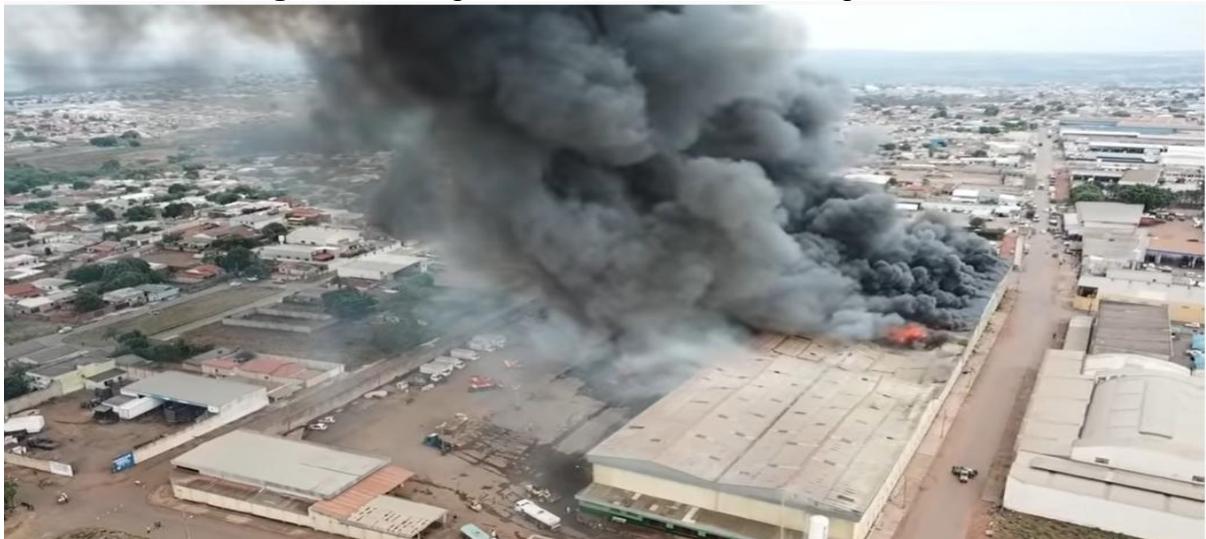
Figura 7 - Imagem da área ainda não atingida

Percebe-se que a área não queimada em proporção visual é cerca de apenas um terço da área de todo o galpão, levando em conta que a estrutura em separado observada no canto esquerdo inferior é um local destinado a abastecimento de automóveis com a existência de compressores de ar para o trabalho com caminhões, utilizados sobremaneira para transporte de produtos.

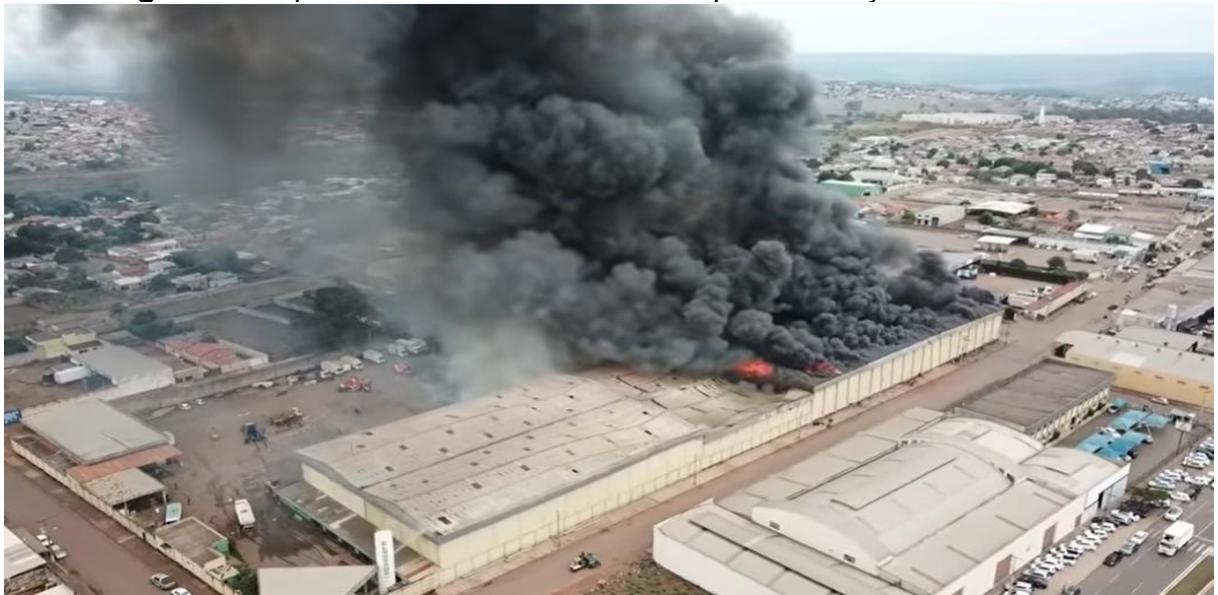
Figura 8 - Aquecimento do teto e não compartimentação da área

Na Figura 8, destaca-se o aquecimento do teto nas partes próximas as chamas e mais um pouco distantes, demonstrando que em toda a construção não se observa compartimentação de áreas, fator imprescindível para confinamento de incêndios, sejam eles em princípio, como também em processo de queima.

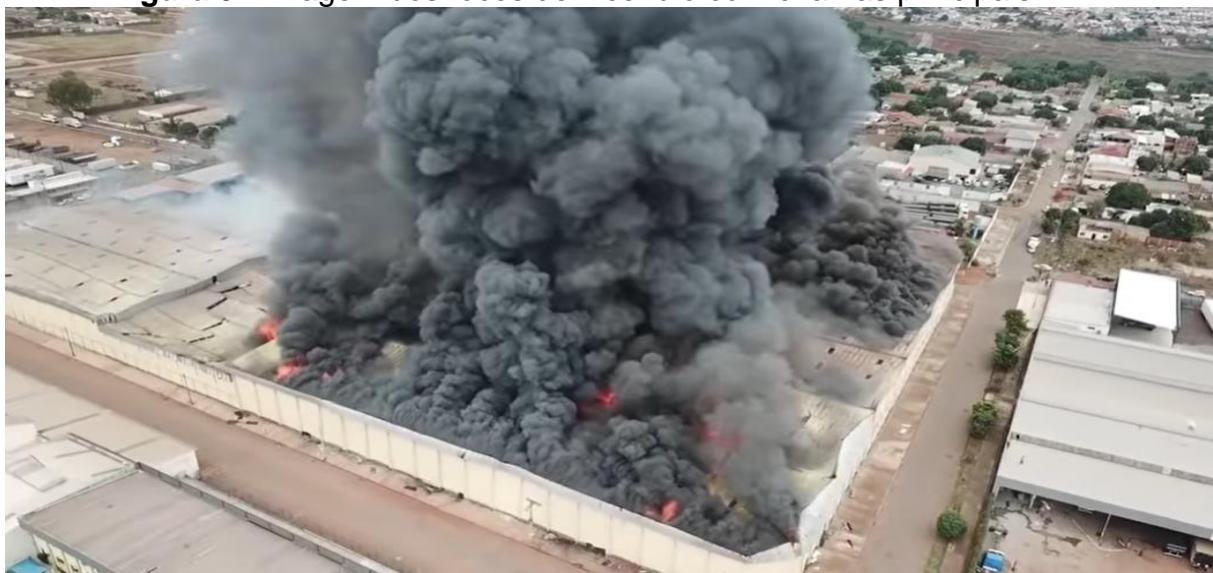
Figura 9 - Imagem dos focos de incêndio com chamas principais

Na Figura 9, tem-se a visão mais próxima do incêndio por cima, levando em conta que esta foi a visão mais segura para o drone, tendo em vista, que o mesmo assinalou zona de perigo por calorímetria. Observa-se nitidamente, cinco formações de chamas altas e producentes possíveis de serem extinguidas apenas com plataforma aérea.

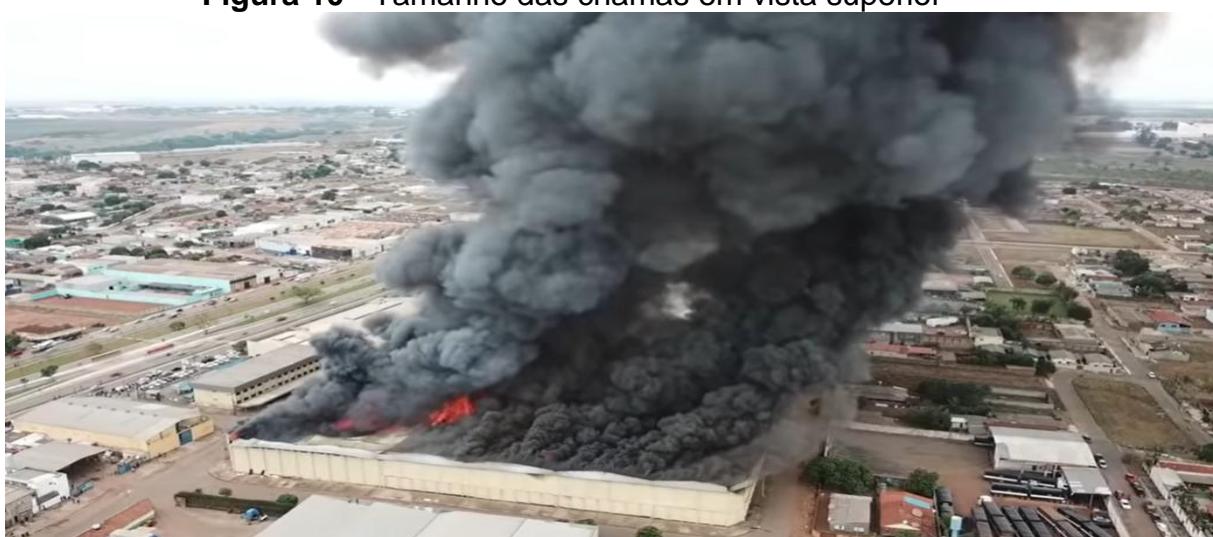
Figura 10 - Tamanho das chamas em vista superior

Na Figura 10, tem-se a ideia do tamanho real das chamas.

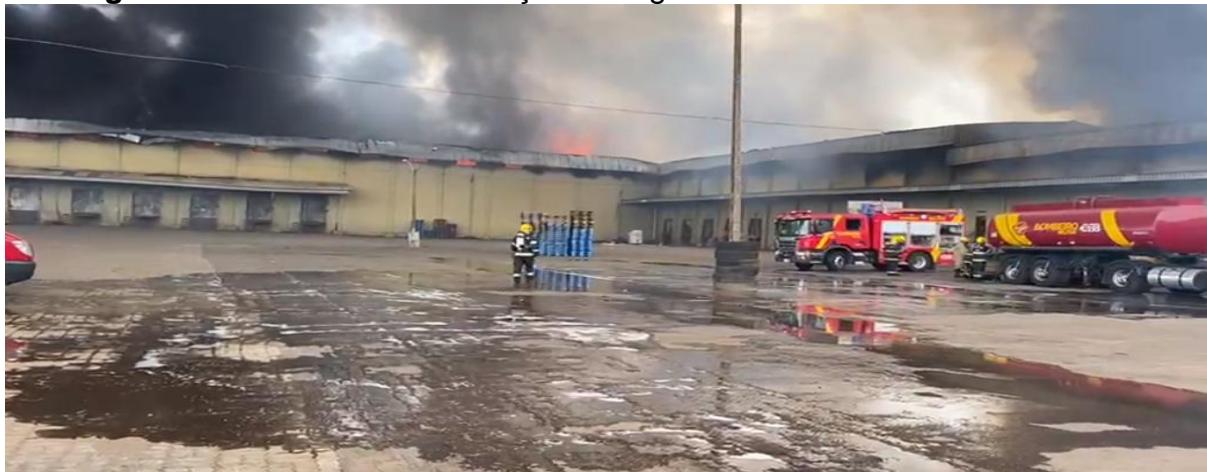
Figura 11 - Local de concentração do fogo e formas de adentramento

estavam trancadas por dentro e o local onde se encontrava o maior foco não possuía portas como mostrado na Figura 11:

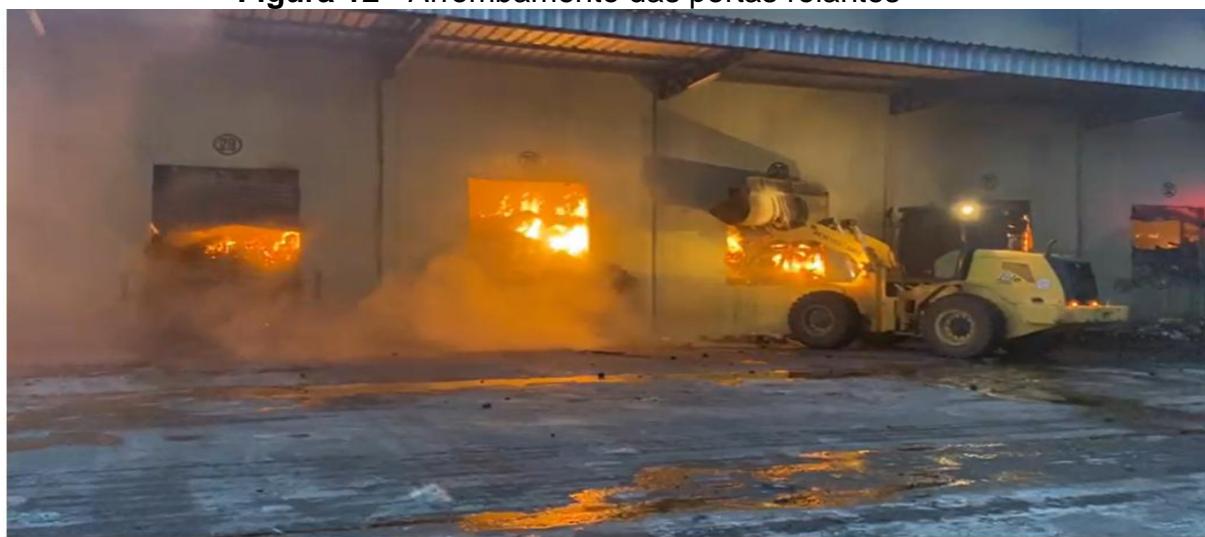
Figura 12 - Arrombamento das portas rolantes

Em todos os relatos este fator apareceu como agravante, pois segundo o Bombeiro 1, “quanto mais rápido se alcançasse o foco principal, mas se evitaria a dimensão do incêndio”. Como não se tinha acesso ao referido local, efetuou-se o “arrombamento das portas, o que de outra forma também aumentou o fluxo de ar e abastecimento das chamas porque não se podia efetuar o fechamento das portas já que as mesmas haviam sido arrombadas”, como mostra a Figura 12:

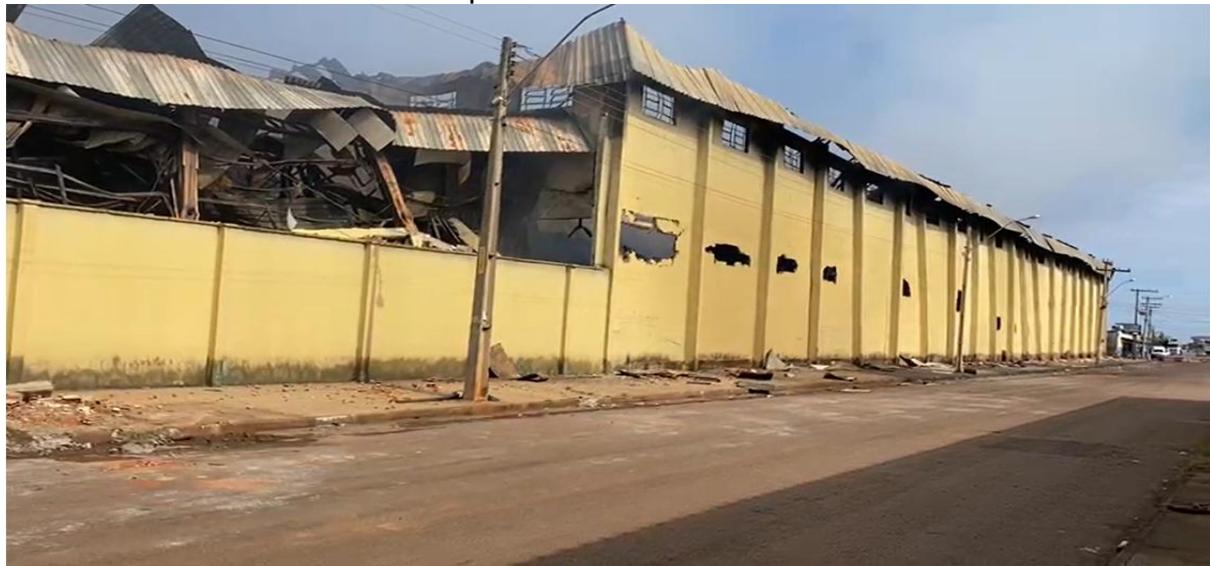
Figura 1: Aberturas superiores para retirada de fumaça e diminuição da temperatura ambiente

Aberturas superiores nas paredes externas da estrutura foram feitas para minimizar, após o combate, a temperatura ambiente e a dissipação da fumaça, auxiliando no processo de rescaldo como observado na Figura 13.

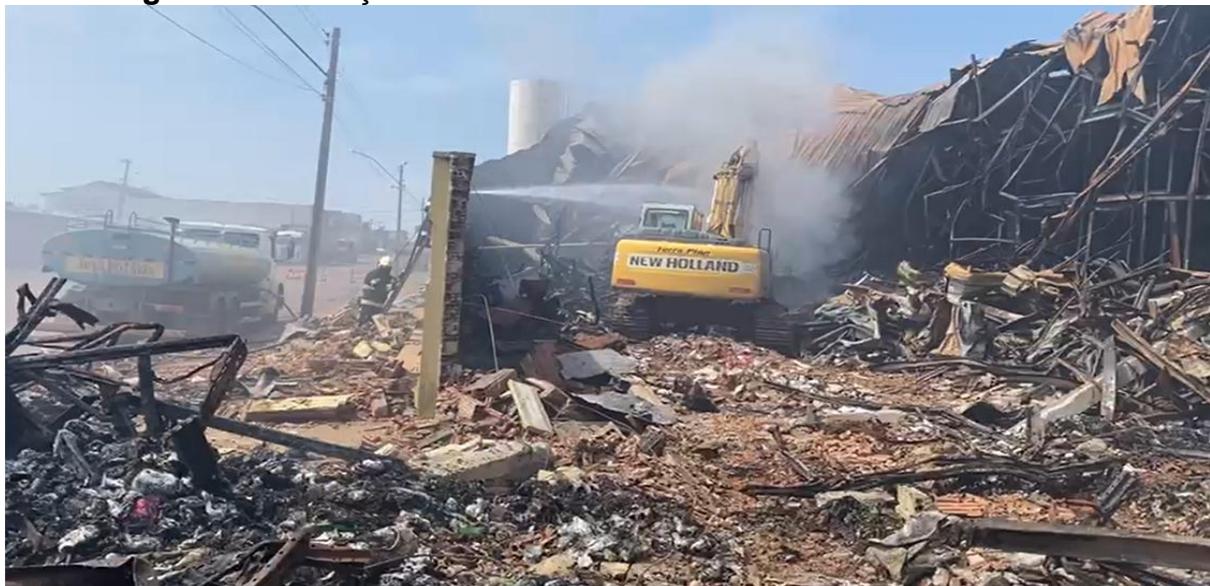
Figura 14 - Situação da estrutura e dificuldade de adentramento

O perigo de desmoronamento da estrutura foi outro fator que impossibilitou que toda a atividade de extinção do incêndio se efetuasse como ressaltado pelo Bombeiro 5 e observado na Figura 14.

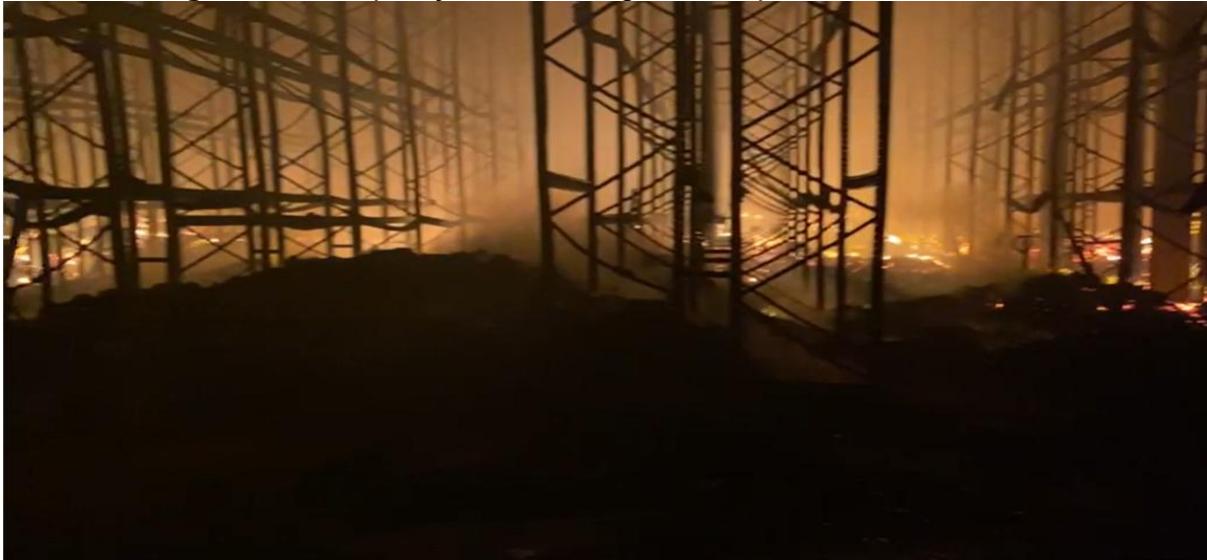
Figura 25 - Disposição das ferragens das prateleiras fixas

A ideia de se ter uma bobcat pelos bombeiros está diretamente relacionada a forma com que as ferragens estruturais das prateleiras que, eram fixas e estavam impedindo que uma máquina maior efetuasse a retirada de material como observado na Figura 15 e 16.

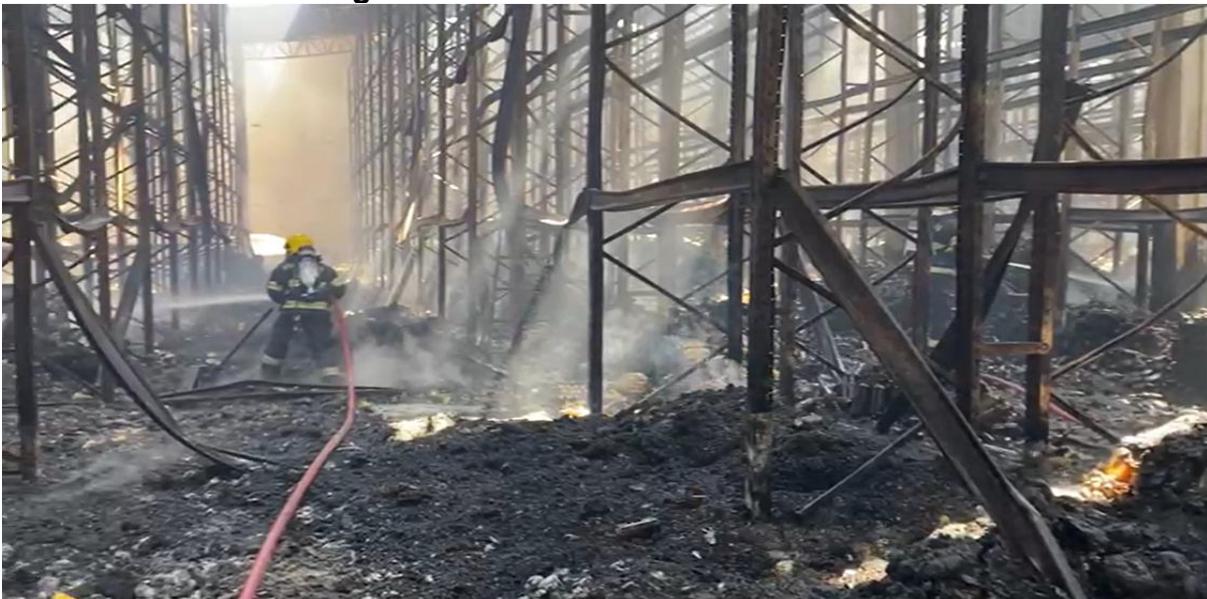
Figura 16 - Quinto dia de rescaldo

Devido a estas condições o trabalho de rescaldo foi feito manualmente, levando bastante tempo, desgaste ocupacional e risco para os bombeiros, como evidenciado na Figura 16:
