AS NORMAS DE SEGURANÇA CONTRA INCÊNDIO E A ARQUITETURA

Walter Negrisolo¹

FIRE SAFETY STANDARDS AND ARCHITECTURE

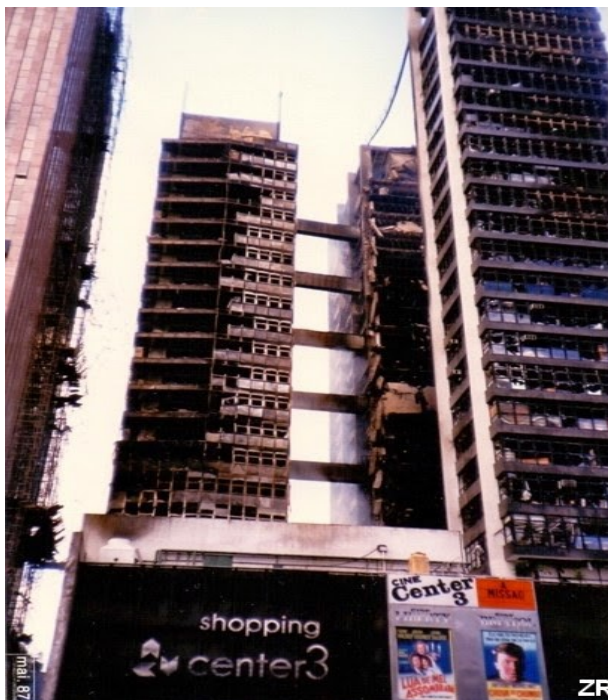
Figura 1 – Imagem das Ruínas do Edifício SEDES II

Projetado pelo arquiteto Jorge Wilhelm em 1969, portanto antes dos citados incêndios, e na vigência do Código de Obras do Município de São Paulo, promulgado em 19 de novembro de 1929, Lei 3427, Código de Obras Arthur Saboya (já com diversas adaptações), esse edifício foi projetado e construído com escadas abertas.

Na imagem pode-se notar a existência de passarelas entre o edifício da Companhia Energética de São Paulo (CESP) e a edificação vizinha, adaptação essa gerada após os incêndios citados, em função de regulamentação municipal de 1974(RIO DE JANEIRO, 1975; RIO DE JANEIRO, 1974; SÃO PAULO, 1974).

A existência de escadas abertas mostrou-se um problema sério. Não se garantiu a quem tivesse edificado sob a Lei vigente à época do projeto e

No caso acima citado, o fundamento de que um caminho de saída, de escape, deva ser seguro para os ocupantes, não era atendido. Escadas, em quaisquer alturas, se abertas, funcionam como chaminés.

Voltemos à edificação da Imagem 1, agora colhida durante o incêndio.

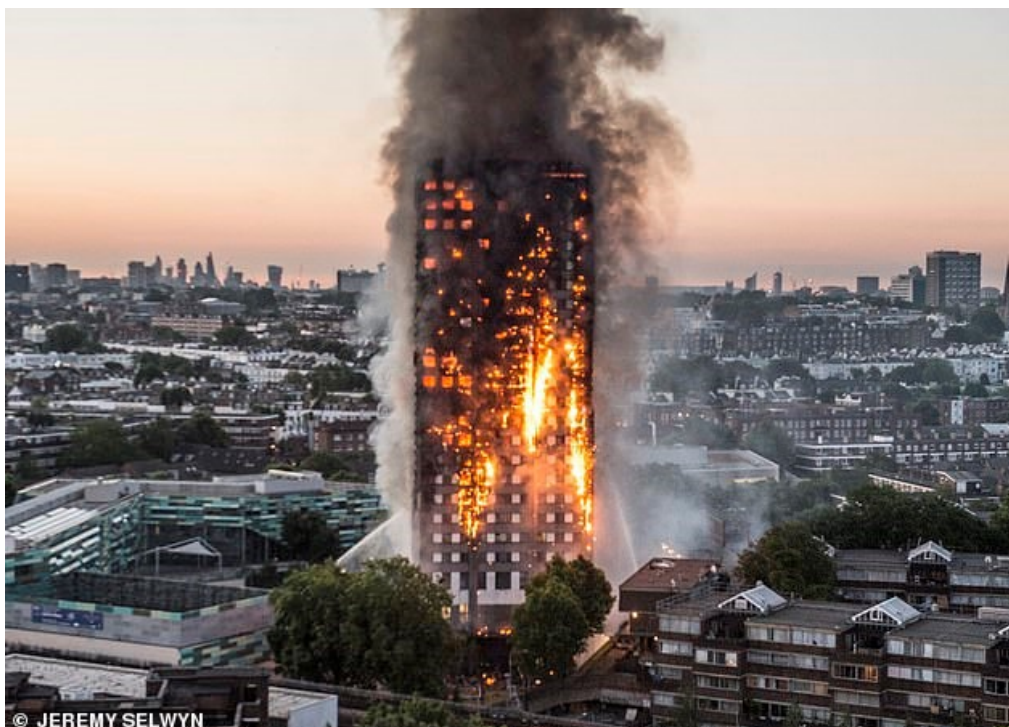
Figura 2 - Imagem do Incêndio no Grenfell Tower

Esse incêndio, cuja propagação ocorreu pela fachada, possuía o revestimento com material apto para ambientes internos, e seu desempenho foi aceito como válido também para fachadas.

Após o incêndio, os testes para material de acabamento e revestimento de fachadas foram alterados, porque se mostraram inadequados.

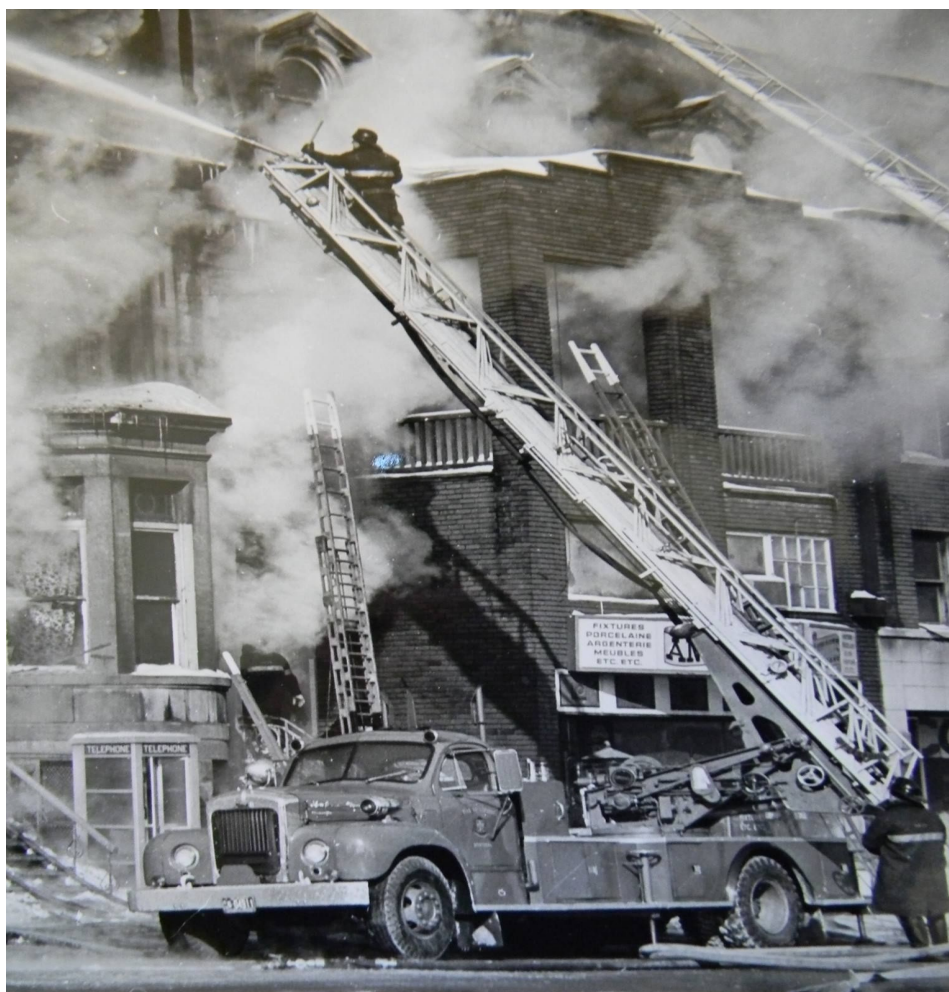
Figura 3 - Imagem Acervo de Combate a Incêndios I

Na imagem acima, em que os bombeiros atacam o incêndio externamente, visualizam-se as restrições decorrentes do alcance de uma escada portátil manual e de outra operada sobre chassis veicular.

A altura de alcance desses equipamentos e a possibilidade de acesso às(s) fachada(s) funcionam como vetores para as exigências de acréscimo de proteções a serem implantadas na escada interna.

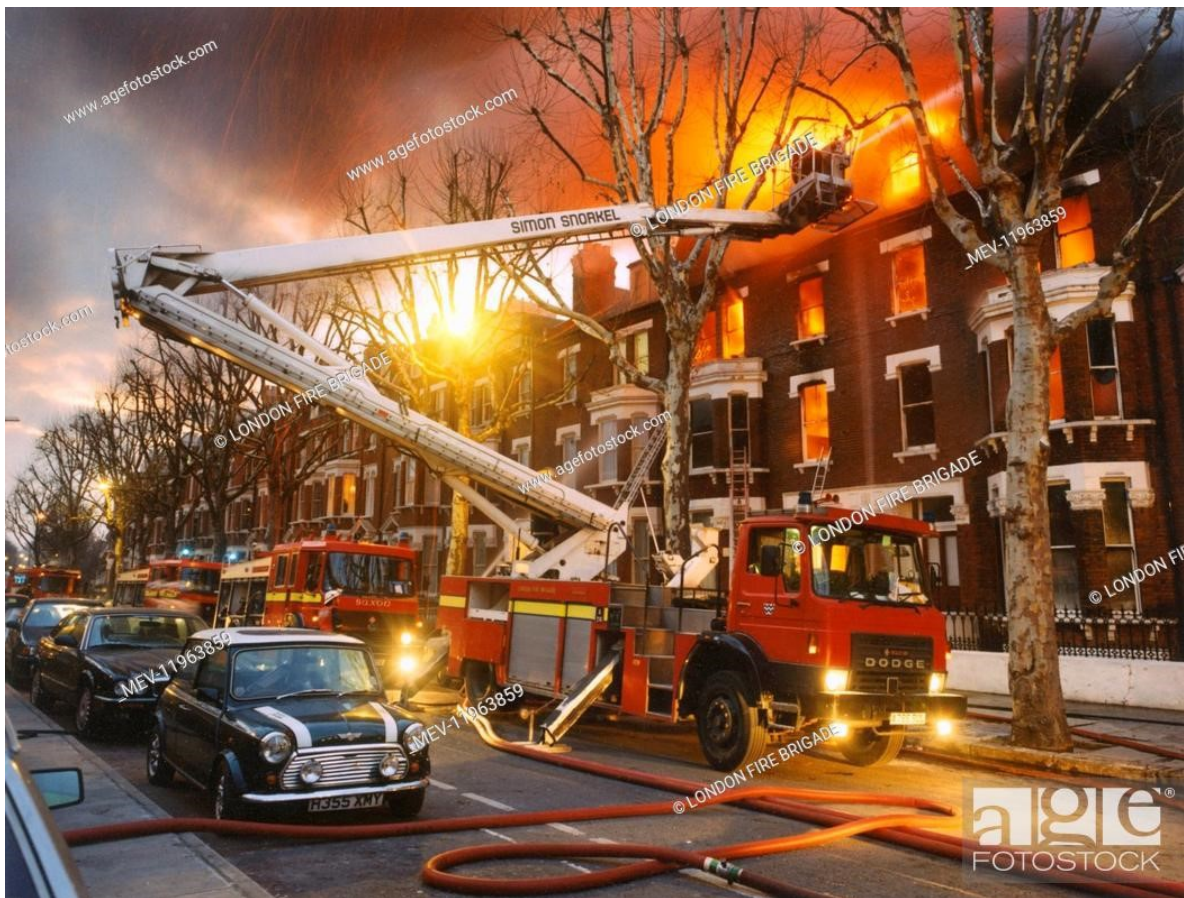
Figura 4 - Imagem Acervo de Combate a Incêndios II

Nesta imagem se pode notar obstáculos que podem dificultar o trabalho desses equipamentos, como a presença de vegetação, fiação elétrica etc.

Mais impactante que os acima citados são os obstáculos por afastamentos da via pública e a presença de marquises, por exemplo. Não podendo acessar a fachada da edificação, em especial nas edificações com piso acima de 12 metros de altura onde a cidade possui Posto de Bombeiros (com equipamento para tal), o escape dos ocupantes dependerá somente da solução arquitetônica, isto é, da provisão de uma via de escape protegida.

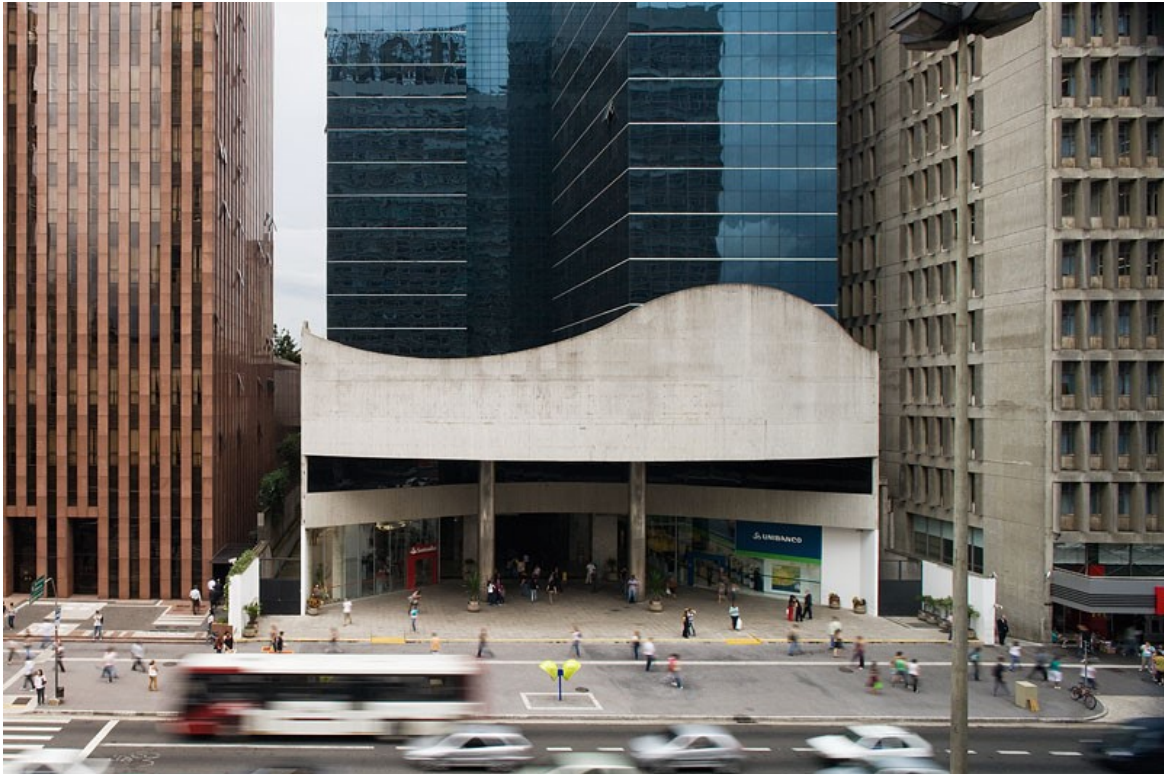
Figura 6 – Edifício SESP – Cidade de São Paulo

Percebam que na edificação reconstruída no local não há mais o problema de acesso à fachada, conforme imagem abaixo (projeto de Ruy Ohtake).
