AValiação DE SISTEMAS DE COMBATE E PREVENÇÃO DE INCÊNDIO EM EDIFICAÇÕES DO PATRIMÔNIO HISTÓRICO DA CIDADE DE GUAPÉ, MINAS GERAIS

EVALUATION OF FIRE FIGHTING AND PREVENTION SYSTEMS IN HISTORICAL HERITAGE BUILDINGS IN THE CITY OF GUAPÉ, MINAS GERAIS

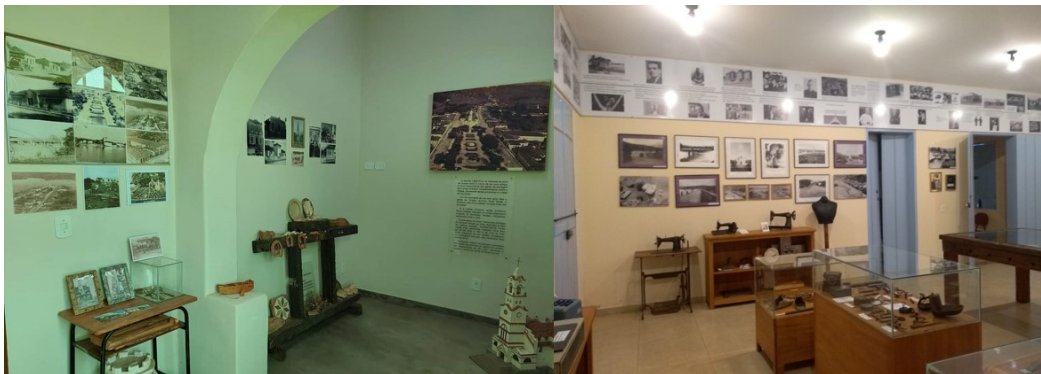
As visitas ocorreram nos dias 04 e 08 de janeiro de 2022, na “Casa da Cultura Bangalô” e no “Casarão Cultural do Grupo Pró Guapé”, respectivamente. Durante as visitas buscou-se identificar os sistemas preventivos existentes nas edificações e detalhes que de alguma forma favoreçam a propagação do fogo, tais como afiação elétrica exposta, forro e assoalho de madeira, livros, fotografias, dentre outros materiais inflamáveis pertencentes aos acervos (Figura 3).

Figura 3 – Interior das edificações (Casa da Cultura Bangalô e Casarão Cultural do Grupo Pró-Guapé, respectivamente).

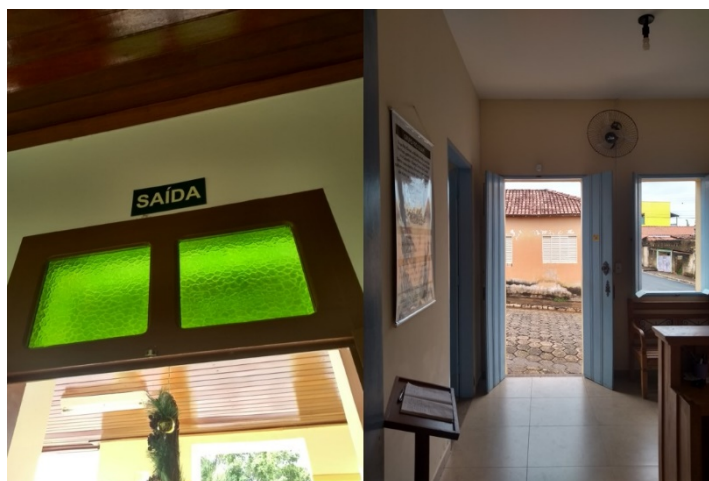
O bem tombando Bangalô possui todas as sinalizações de emergência pertinentes, e com dimensões adequadas conforme o estipulado pela IT-15 (Sinalização de Emergência). Ao passo que o Casarão Cultural não dispõe de sistema de sinalização de emergência (Figura 4).

Figura 4 – Comparação entre as portas de saída do Bangalô (à esquerda, com sinalização de emergência) e do Casarão Cultural (à direita, sem a sinalização de emergência).
