## **INCÊNDIO EM ALMOXARIFADO COMERCIAL: ESTUDO DE CASO**

### **RESUMO**

## **FIRE IN COMMERCIAL WARHOUSE: CASE STUDY**

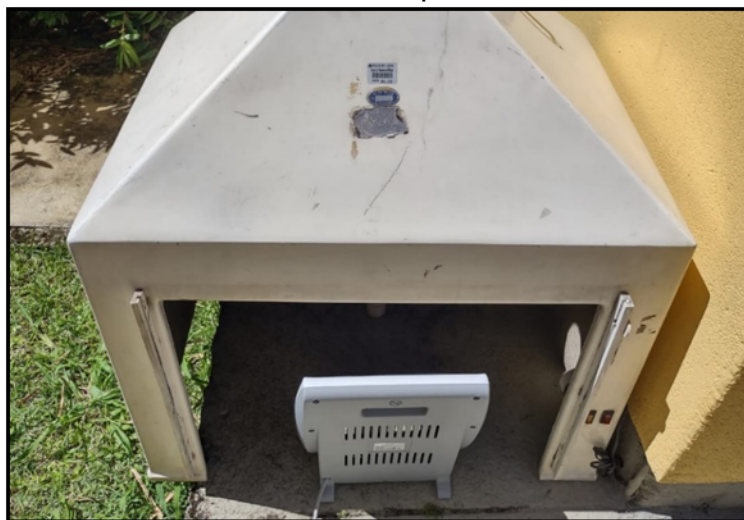
**Figura 1** – Aparato experimental montado para o Ensaio 2. No experimento a abertura da capela ficou voltada para a parede, auxiliando o confinamento da atmosfera aquecida.

Um ensaio similar ao anterior foi realizado com calor induzido artificialmente por uma estufa halógena elétrica, conforme Figura 1. A distância inicial do desodorante para a fonte aquecedora foi de 20 centímetros e final de 10 cm. Utilizou-se uma capela de fibra de vidro para auxiliar no aquecimento da atmosfera.

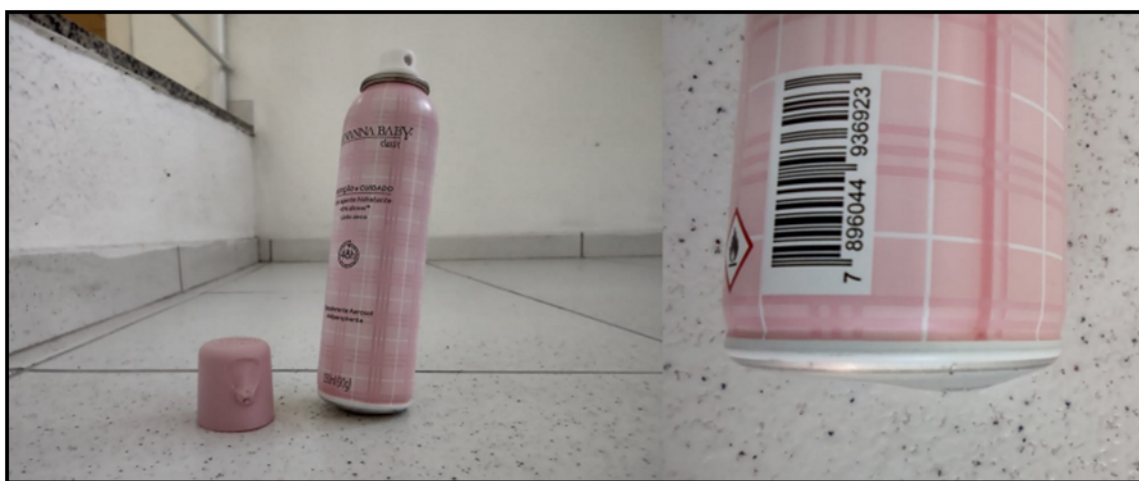
**Figura 4** – Deformação do recipiente após a temperatura de exposição de 74° C.

Nestas condições, a temperatura máxima obtida foi de 74 °C e não houve mais acréscimo de aquecimento do recipiente após um tempo de exposição de 35 minutos. Durante o ensaio não houve ruptura do casco do desodorante, entretanto, constatou-se deformações significativas na base do recipiente e um processo de fusão na tampa do produto, conforme Figura 4.

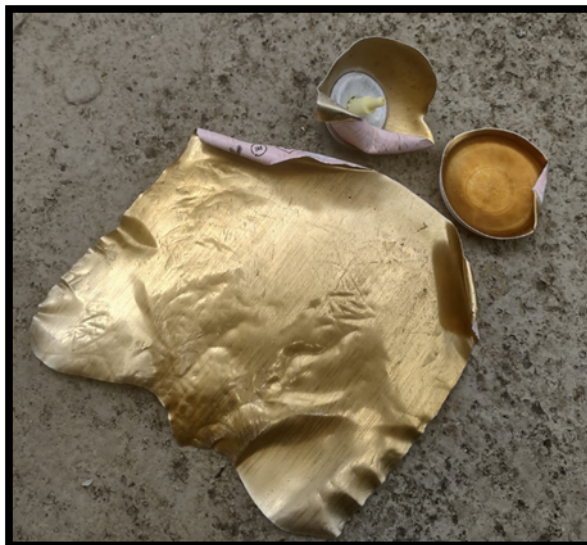
**Figura 5** – Detritos do recipiente após a sua ruptura em três partes.

A partir do minuto 35 a distância para a fonte aquecedora foi reduzida para 10 cm. Aos 45 minutos, a última leitura obtida foi de 76 °C e, instantes depois, houve o rompimento do recipiente (Figura 5) com chamas. Este fato ocorreu após um intervalo menor de cinco minutos da última leitura com a câmera térmica. O link abaixo expõe o instante do ocorrido em um vídeo gravado pelas câmeras de segurança do Centro de Pesquisa, [clique aqui](#) para ver o vídeo.

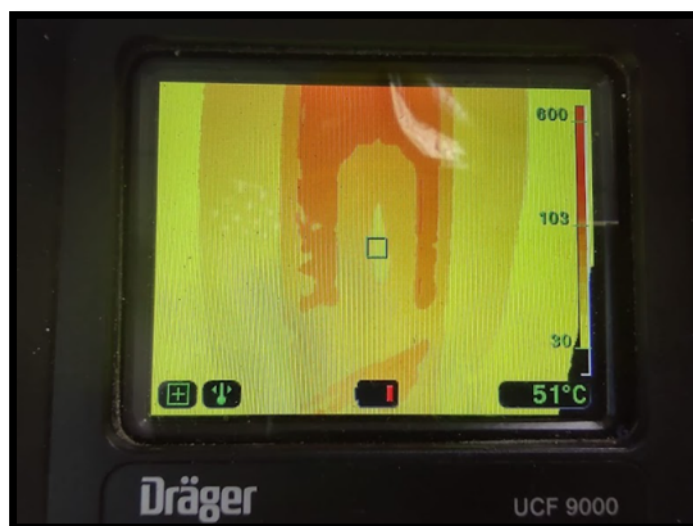
**Figura 6** – Imagem da câmera térmica durante o ensaio de um recipiente no interior da estufa.

A temperatura dos recipientes ao longo dos experimentos manteve-se na faixa entre (51-53) °C. A Figura 6 registra um instante da leitura realizada ao

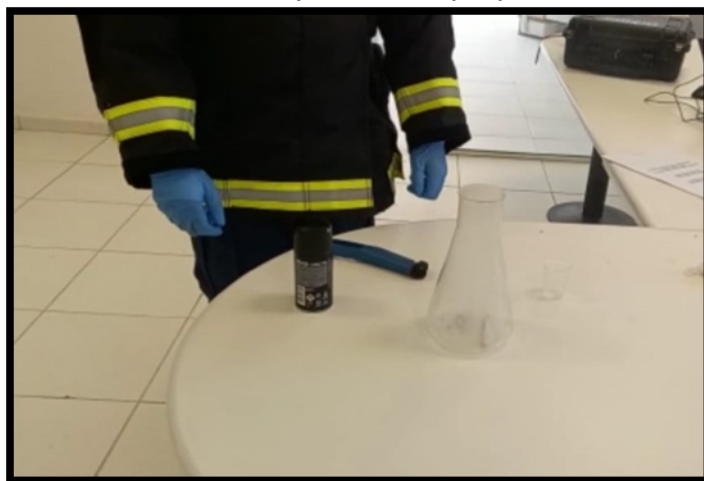
**Figura 7** – Momento do ensaio após inserir cigarro em brasas em uma atmosfera enriquecida de propelente.

Outra simulação foi realizada aproximando-se um cigarro em brasas, sob 3 condições: logo após o jato de spray, após poucos segundos ( $t=10$  segundos), e após vinte segundos. Isso para ter proporções de ar/propelente diferentes no interior do frasco de erlenmeyer. A simulação também ocorreu

com papel sulfite em brasas e papelão em brasas. Em nenhum ensaio houve produção de chamas.
