A PERSPECTIVA DOS USUÁRIOS EM SEUS AMBIENTES DE TRABALHO QUANTO A SEGURANÇA CONTRA INCÊNDIO: ÊNFASE NAS ROTAS DE FUGA DE UM EDIFÍCIO DE INTERESSE HISTÓRICO EM FLORIANÓPOLIS, SC

USERS' PERSPECTIVE IN THEIR WORK ENVIRONMENTS REGARDING FIRE SAFETY

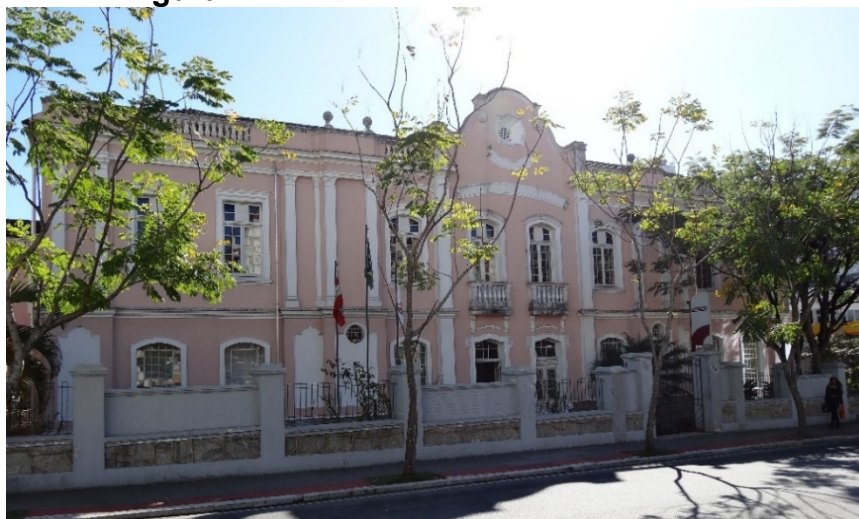
Figura 1 - Fachada atual de um dos edifícios estudados.

1) Importância histórica: os edifícios fazem parte de um conjunto de significativo valor histórico para a cidade de Florianópolis. É um conjunto de dois edifícios, construídos lado a lado em períodos diferentes (Figura 1). O mais antigo é um casarão de estilo eclético, típico da segunda metade do século XIX. O segundo edifício, um sobrado que tem em 1922 uma relevante ampliação de suas instalações. Outras reformas e acréscimos foram realizadas ao longo dos anos. Quanto aos usos do lugar, a casa foi ocupada, primeiramente, pelo casal coronel Antônio Pereira da Silva Oliveira e Maria Adelaide Caldeira Oliveira. Em 1920 o imóvel foi transferido à Fazenda Estadual, passando, em seguida, a abrigar a Escola de Aprendizes de Artífices. Esta passou à condição de Liceu Estadual em 1937 e Escola Industrial Federal de Santa Catarina em 1962. Após 1981 o conjunto passou a abrigar a Prefeitura de Florianópolis, até 1997. O local também abrigou, entre 1986 e 1997, a sala do cinema Art 7 e seu tombamento data de 1986. (Lucena; Soster, 2001).

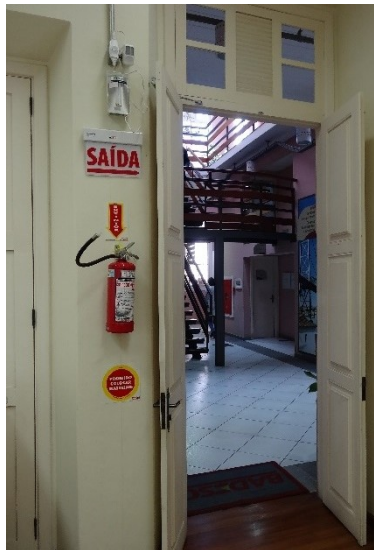
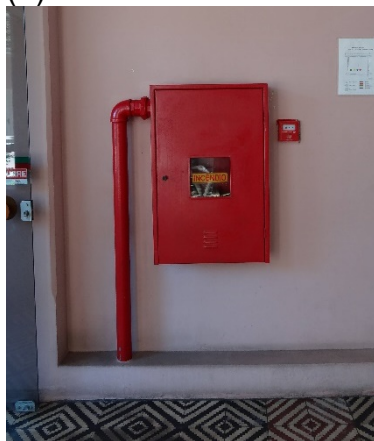
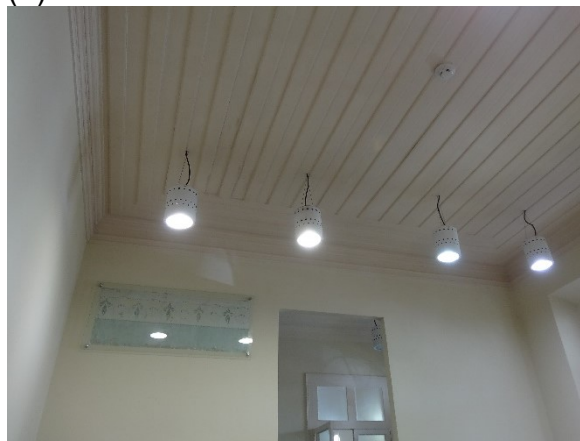
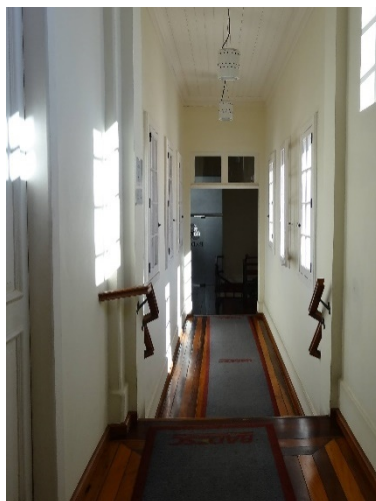
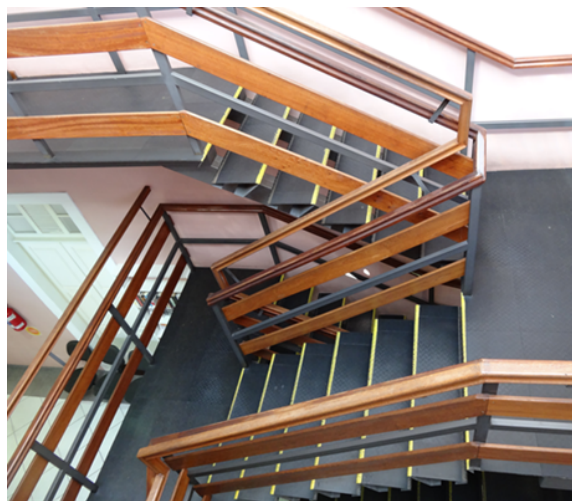
As imagens da Figura 2, ilustram o observado durante as visitas: os equipamentos de proteção e combate a incêndio estão posicionadas de acordo com o projeto específico, identificadas com placas e os locais instalados encontram-se desobstruídos. Essas observações inferem a fácil identificação desses equipamentos pelos usuários e o fácil acesso para manutenção.

Figura 2 - (a) e (b) extintores, sinalização de saída e luminárias de emergência em salas distintas do edifício; (c) hidrante; (d) sensor de fumaça junto ao forro; (e) corredor de ligação entre os dois prédios do conjunto; (f) escada principal com piso antiderrapante e corrimões.

As sinalizações de saída, extintores, hidrantes, detectores de fumaça e alarme encontram-se em perfeito estado de conservação. Quanto as áreas de escape da edificação, puderam ser observados: corrimãos e guarda corpos com desenho de acordo com o projeto, atendimento ao projeto quanto ao piso da escada principal, com piso antiderrapante, além de saídas de emergência sinalizadas e desbloqueadas.

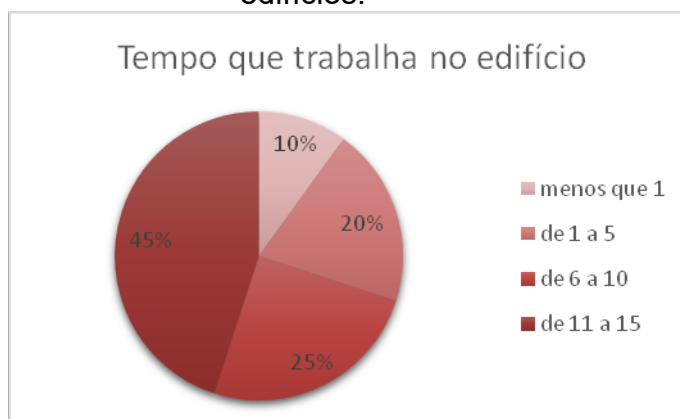
Gráfico 3 - Representação do tempo de trabalho dos entrevistados nos edifícios.

Quanto ao tempo de atividade no edifício: apenas 10 % trabalham a menos de 1 ano no edifício, 20 % trabalham de 1 a 5 anos. Outros 25 % dos funcionários trabalham de 6 a 10 anos e 45 % dos funcionários está trabalhando de 11 a 15 anos nos edifícios estudados.
