PATOLOGIA E RECUPERAÇÃO DE UM EDIFÍCIO DE ESTRUTURA DE CONCRETO ARMADO INCENDIADO

PATHOLOGY AND RECOVERY OF A REINFORCED CONCRETE BUILDING BURNED

Artigo publicado no Vol.02 Nº05 - Edição Especial 2016 - ISSN 2359-4829

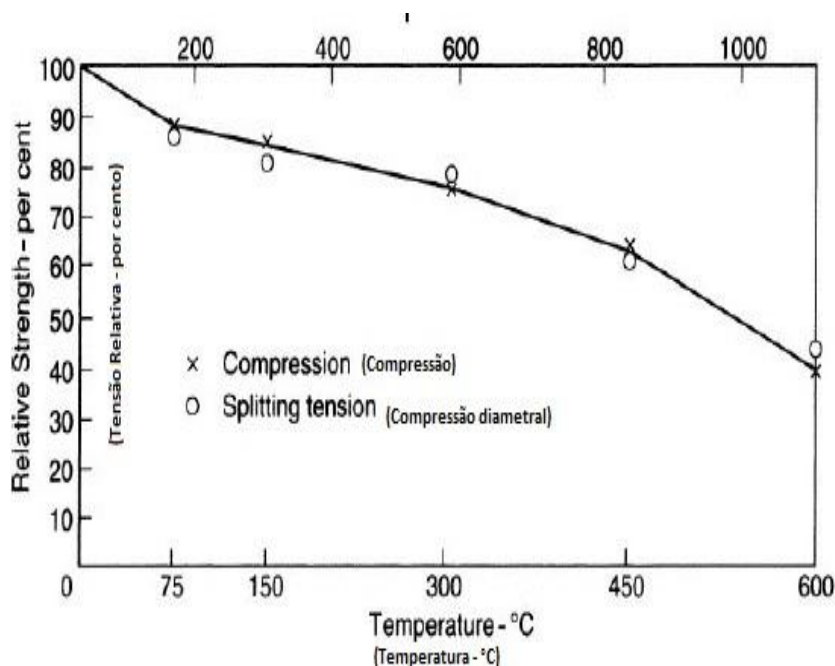
Figura 2 Redução da resistência à compressão do concreto em função da temperatura (Adaptação, NEVILLE, 2011)

O aço e o concreto, assim como outros materiais estruturais, quando submetidos a altas temperaturas sofrem redução de resistência à tração quanto a compressão (figura 1, 2) e de módulo de elasticidade (rigidez) .

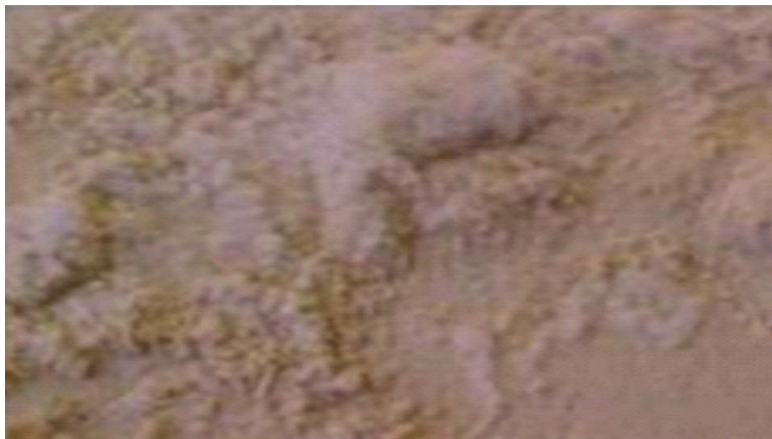
Figura 7- Calcinação Superficial do Concreto.

Calcinação superficial do concreto é a transformação do calcário (CaCO_3) existente na sua composição química em óxido de cálcio (CaO), devido a ação da alta temperatura. A Calcinação influencia na resistência mecânica do concreto, deixando a armadura interna susceptível a ataques corrosivos e expostos ao fogo (figura7).

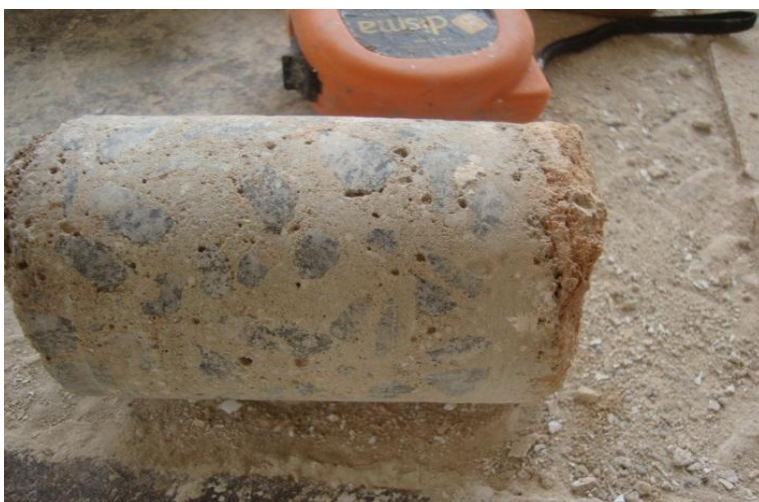
Figura 8- Testemunho de viga com revestimento argamassado pouco afetado pelo fogo.

Através das análises, foram obtidos vários resultados para compreender o prejuízo real da estrutura. Os ensaios de compressão do corpo de prova dos testemunhos mostraram uma resistência de 20 Mpa, e foi percebido que a região afetada pela ação do fogo foi menor que dois milímetros de espessura dos elementos expostos, e nas regiões com revestimento argamassado foi ainda menor (figura 8). Com a análise estrutural realizada pelo programa computacional FTOOL, concluiu-se através dos diagramas de esforços que as

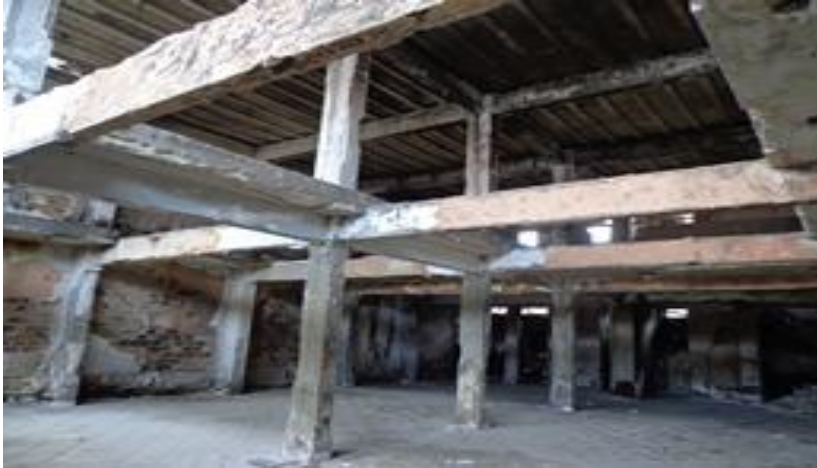
Figura 9 - Estrutura interna danificada armaduras expostas.

Imagem abaixo mostra os danos ocorridos a situação e o prejuízo do estabelecimento comercial afetado pela ação do fogo, sem sistemas de

segurança contra incêndio (figuras 9, 10) (PIRES SOBRINHO, 2013).

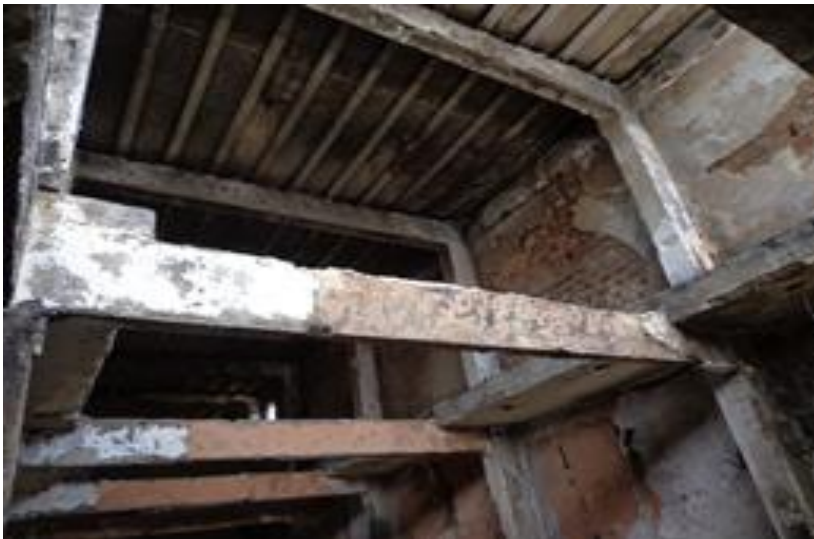
Figura 10 - Viga central danificada armaduras expostas.
