**ANÁLISE DE ACIDENTE POR ENGOLFAMENTO EM SILO
DE GRÃOS: CAUSAS, RESGATE E RECOMENDAÇÕES
PARA PREVENÇÃO**

RESUMO

ANALYSIS OF A GRAIN SILO ENGULFMENT ACCIDENT: CAUSES, RESCUE, AND RECOMMENDATIONS FOR PREVENTION

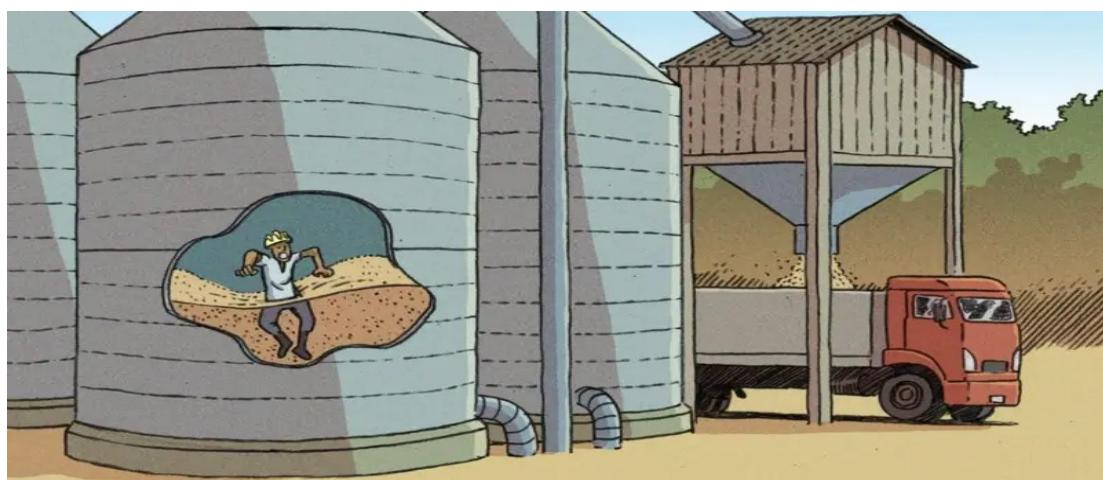
Figura 1 –Representação gráfica de pessoa sendo engolfada

O **engolfamento humano em grãos** constitui um dos acidentes ocupacionais mais graves e recorrentes no setor agrícola e de armazenamento de *commodities* (milho, soja, trigo), frequentemente resultando em fatalidades. O fenômeno é caracterizado pela submersão parcial ou total de um indivíduo em uma massa de material granular dentro de silos, moegas ou carrocerias de caminhões. A dinâmica do acidente reside na propriedade física dos grãos em movimento, que perdem o atrito estático e comportam-se hidrodinamicamente, assemelhando-se a um fluido viscoso ou "areia movediça" (Roberts *et al.*, 2011). Quando um sistema de descarga é acionado (seja por gravidade ou rosca transportadora), um fluxo funilado é rapidamente estabelecido, puxando o trabalhador para baixo em questão de segundos, conforme Figura 1.

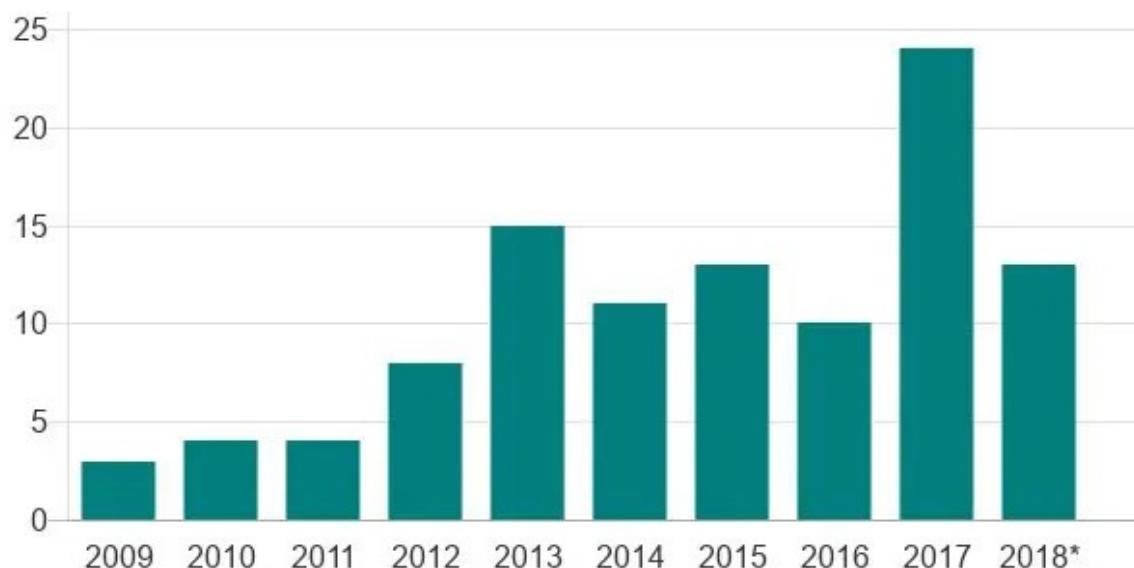
Figura 2 –Mortes em armazéns de grãos no Brasil

A análise estatística de acidentes em silos de grãos no Brasil aponta para um cenário de alta gravidade e subnotificação. Um levantamento da *BBC News Brasil*, amplamente referenciado, documentou **106 mortes** por soterramento em armazéns no período de 2009 a 2018, evidenciando a falha na aplicação das normas de segurança, como a NR-33 (Fellet, 2018) e evidenciado na Figura 2.

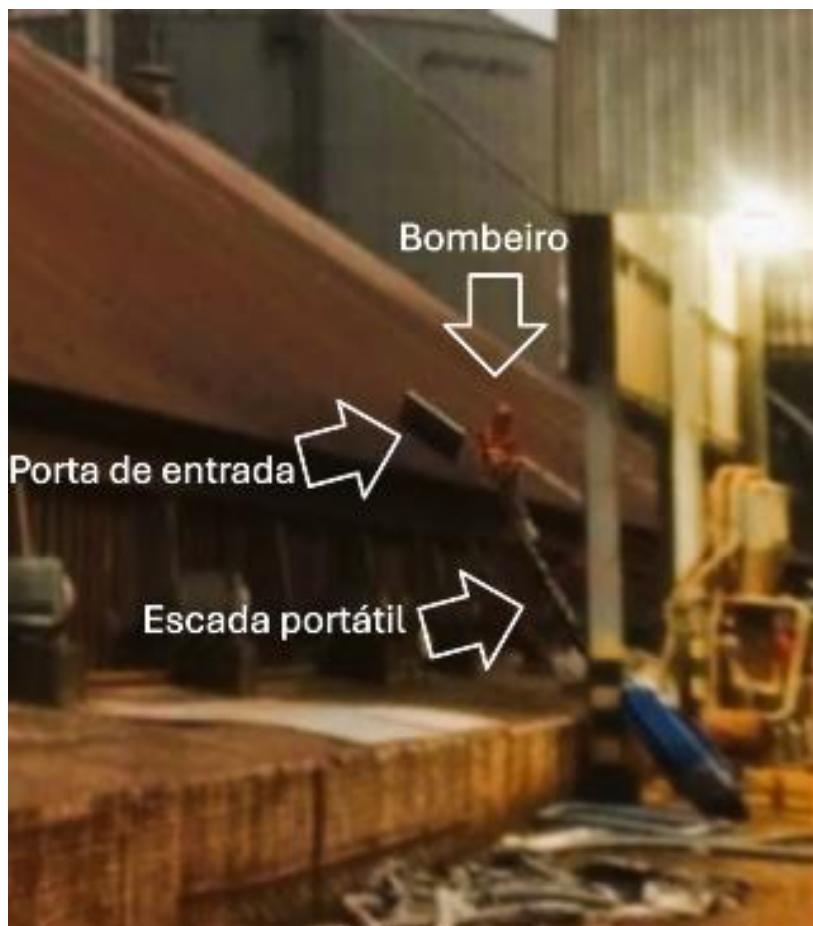
Figura 3- Acesso externo do Silo Horizontal

A primeira equipe de resgate chegou ao local e acessou o silo pela lateral do telhado, através de uma pequena porta que dava entrada a uma passarela com uma escada portátil, conforme a figura 3. Essa escada permitia o acesso ao primeiro terço do fundo do silo, onde uma rampa parcialmente

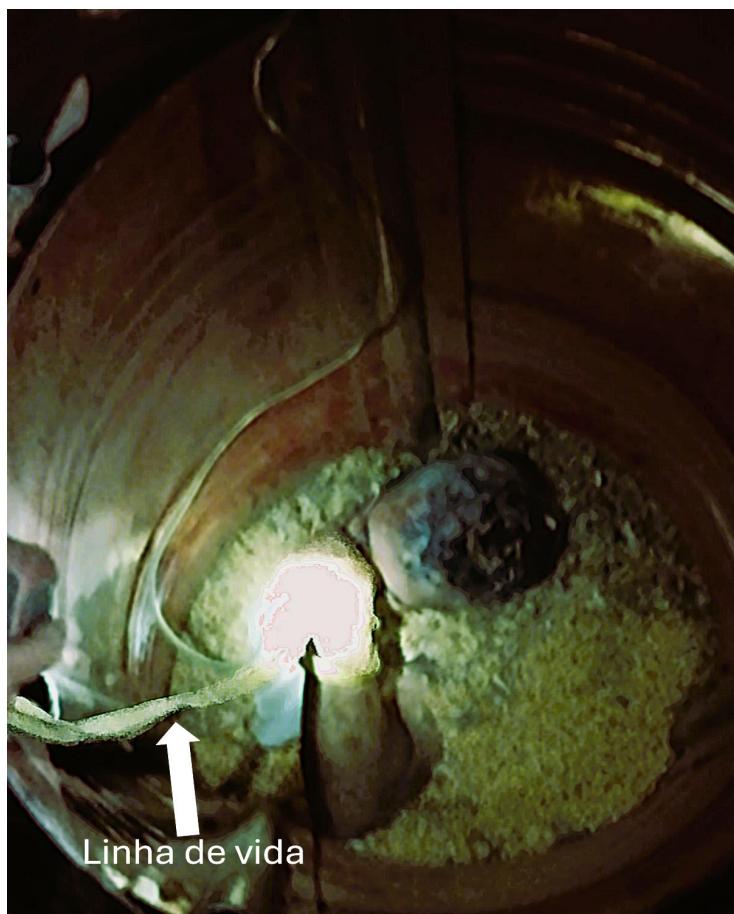
Figura 4- Linha de vida fixada no punho da vítima

Uma linha de vida foi instalada verticalmente, e a vítima foi conectada a ela por meio de uma fita amarrada ao punho (Figura 4). Durante o contato, os bombeiros conseguiam ouvir murmúrios da vítima, que se propagavam através dos grãos. Com a confirmação de que a vítima ainda estava viva, as prioridades para o atendimento foram estabelecidas, e os materiais necessários para o resgate foram providenciados.

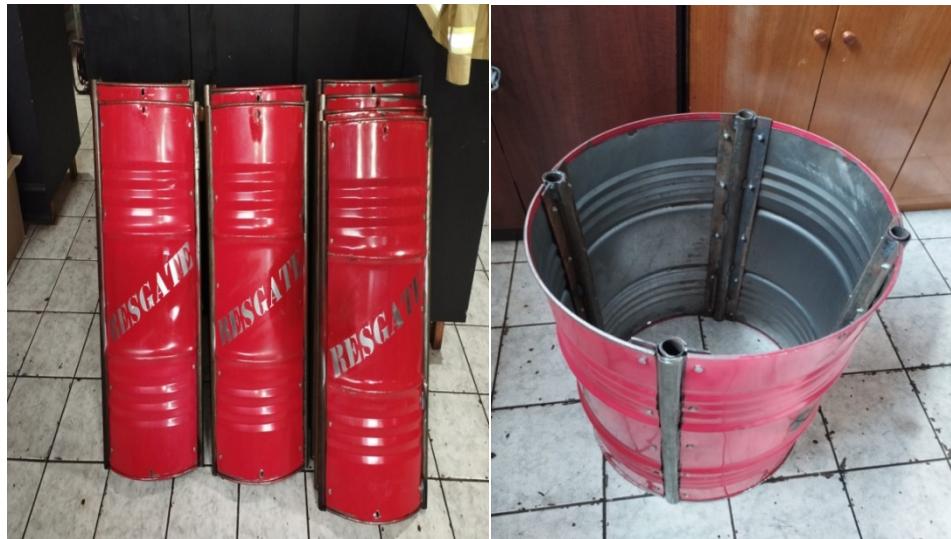
Figura 5- Protótipo do Tubo de Resgate fabricado pelo autor

O objetivo inicial era remover os grãos ao redor da vítima o mais rápido possível para desobstruir suas vias aéreas. Para isso, foi utilizado um protótipo de tubo de resgate, pertencente ao Corpo de Bombeiros de Maringá, feito com um tambor de metal de 200 litros com encaixes laterais (Figura 5).

O uso desse tipo de equipamento reflete a prática recomendada internacionalmente para incidentes de engolfamento (soterramento), pois funciona como um "dique" (*coffer dam*) que isola a vítima da pressão do material e evita que ela afunde ainda mais (ISSA et al., 2008).

O tubo de resgate atingiu seu limite operacional, sofrendo deformações devido à pressão exercida pela massa de grãos. Uma empresa agrícola disponibilizou um segundo tubo, mais robusto e com um sistema de rosca helicoidal para extração dos grãos. Esse novo tubo foi utilizado para revestir o primeiro, permitindo maior profundidade de operação. No entanto, a vítima estava tão profundamente submersa que o tubo precisou ser forçado com uma marreta, o que causou danos à estrutura. Em um momento crítico, foi feito um

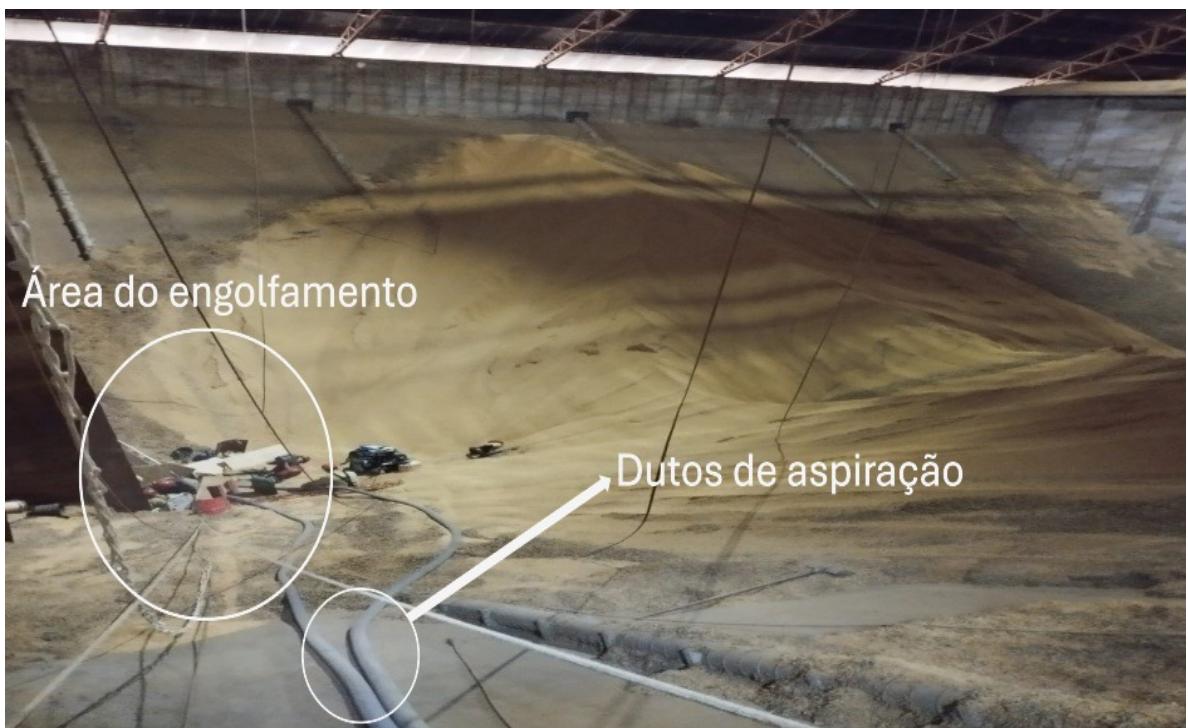
Figura 6- Cenário do resgate com os dois dutos de aspiração

Durante o resgate, um tubo aspirador de grãos foi disponibilizado, mas sua eficiência era limitada devido ao comprimento excessivo e à presença de palha, que causava entupimentos frequentes. Cada vez que o tubo entupia, era necessário retirá-lo para manutenção, além de trocar os sacos de coleta (bags), o que consumia tempo. Um segundo aspirador, com características semelhantes, foi providenciado posteriormente, mas enfrentou as mesmas limitações, conforme Figura 6.

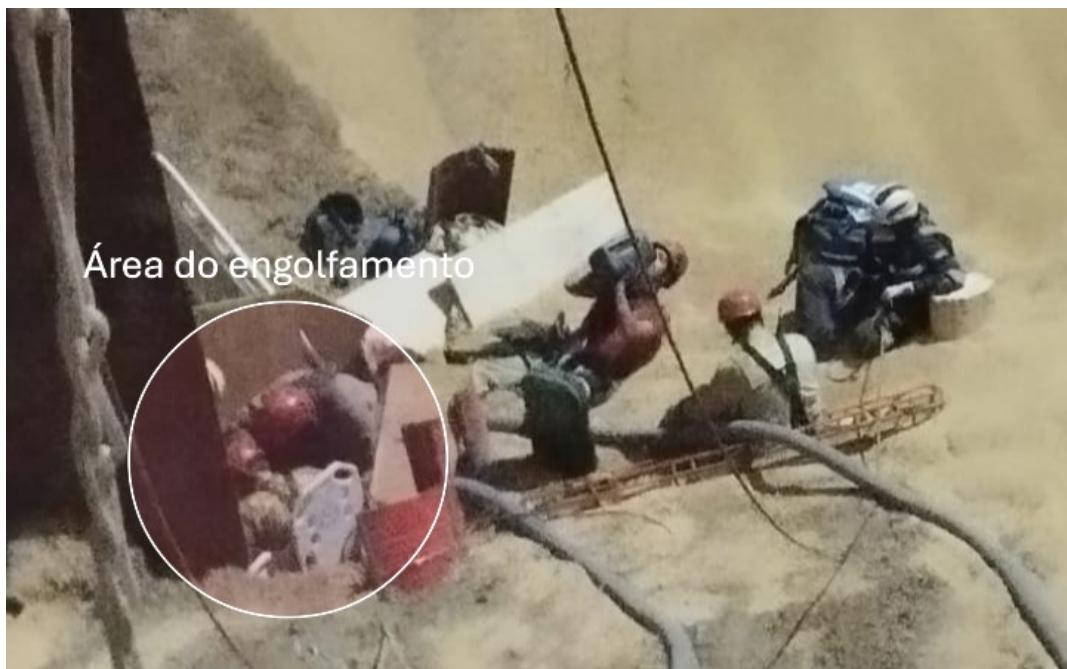
Figura 7 – Imagem da área do engolfamento da Figura 4 ampliada

Ampliamos a área de trabalho que consta na Figura 6, desta maneira podemos visualizar dois bombeiros trabalhando sobre o tubo de resgate na Figura 7.

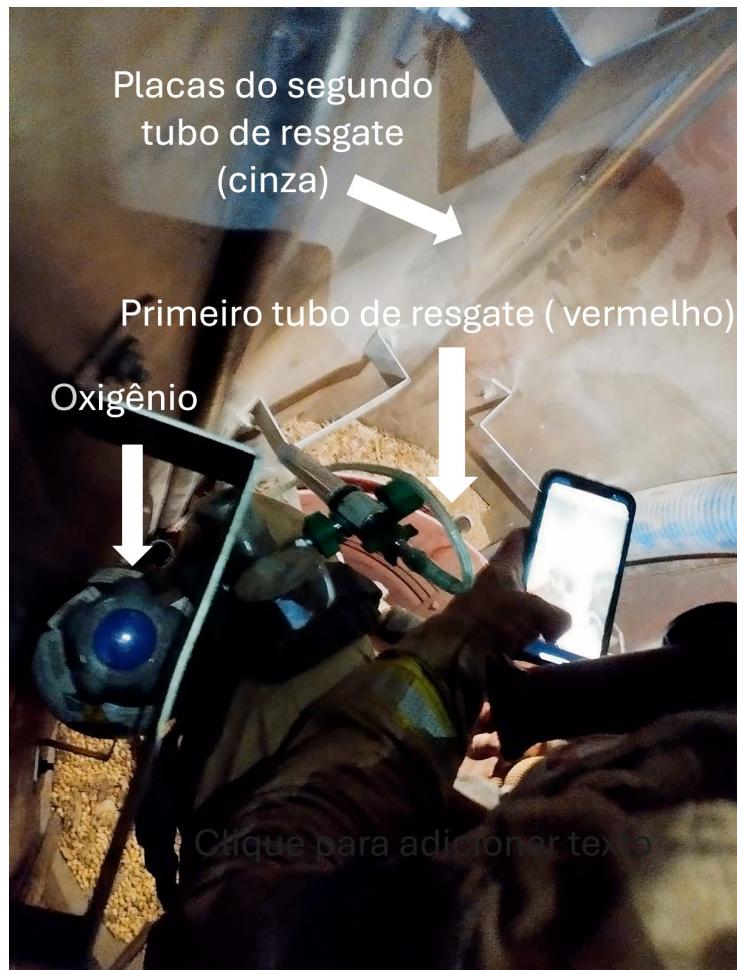
Figura 8- Tubos de resgate sobrepostos e administração de oxigênio

Após aproximadamente quarenta minutos de esforço, as vias aéreas da vítima foram desobstruídas, permitindo que uma equipe médica posicionada no local avaliasse a vítima e administrasse oxigênio (Figura 8). Com a continuação da remoção dos grãos, parte do tórax da vítima foi liberada, melhorando sua capacidade de expansão torácica e, consequentemente, sua respiração.

Essas ações de suporte à vida e a prioridade na liberação do tórax estão alinhadas aos protocolos de atendimento pré-hospitalar, que enfatizam a manutenção das vias aéreas périvas e a respiração adequada como prioridades máximas no manejo do trauma (NAEMT; American College of Surgeons Committee on Trauma, 2020). A fita de segurança foi reposicionada do punho para o tórax, evitando que a vítima afundasse novamente nos grãos.

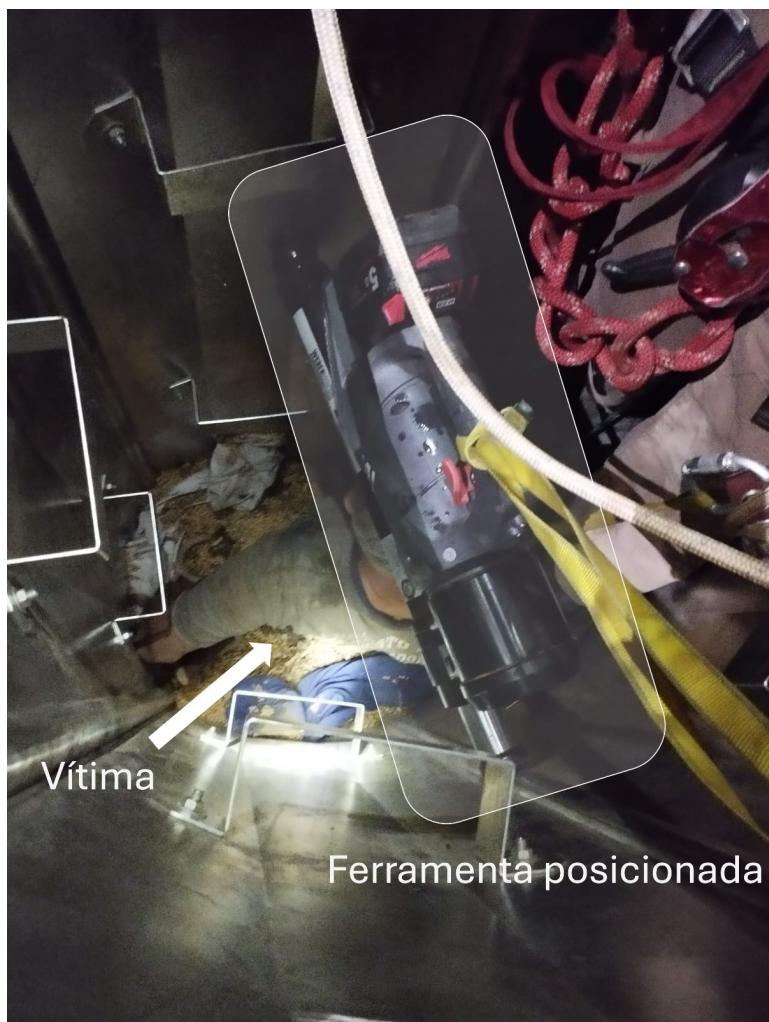
Figura 9- Ferramenta extensora posicionada

escoramento de emergência utilizando uma ferramenta extensora a bateria (Figura 9), comum em resgates veiculares.

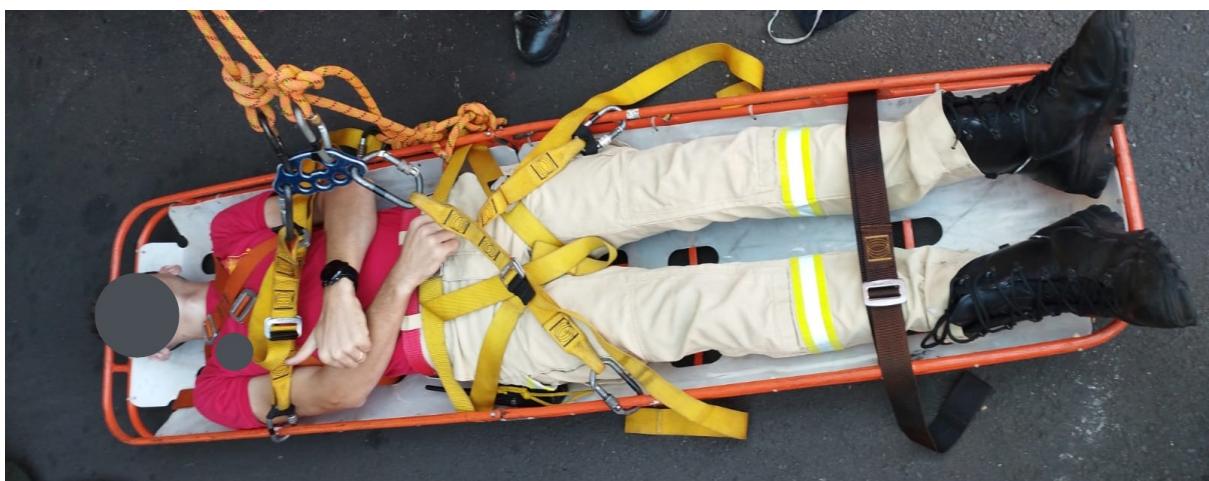
Figura 10- Modelo de maca do tipo ribanceira

A vítima foi imobilizada em uma maca ribanceira, conforme modelo indicado na figura 10, e o resgate em altura foi iniciado.

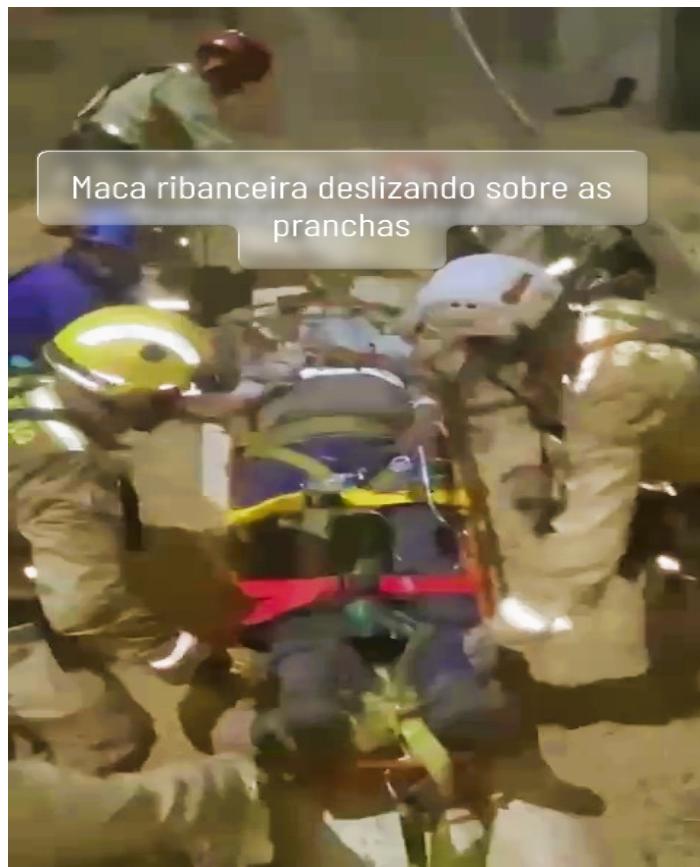
Figura 11- Maca subindo a rampa durante a operação

Diversas técnicas foram utilizadas para transpor os obstáculos, incluindo a passagem por uma inclinação de grãos, onde a maca foi deslizada sobre um corredor feito com tapumes de madeira, observável na figura 11. A escolha e a aplicação de técnicas apropriadas de resgate em ambientes complexos, como os silos, são cruciais para a segurança da operação e da vítima, sendo um princípio fundamental dos manuais de segurança e resgate em espaços confinados (Silva; Costa; Fernandes, 2018).

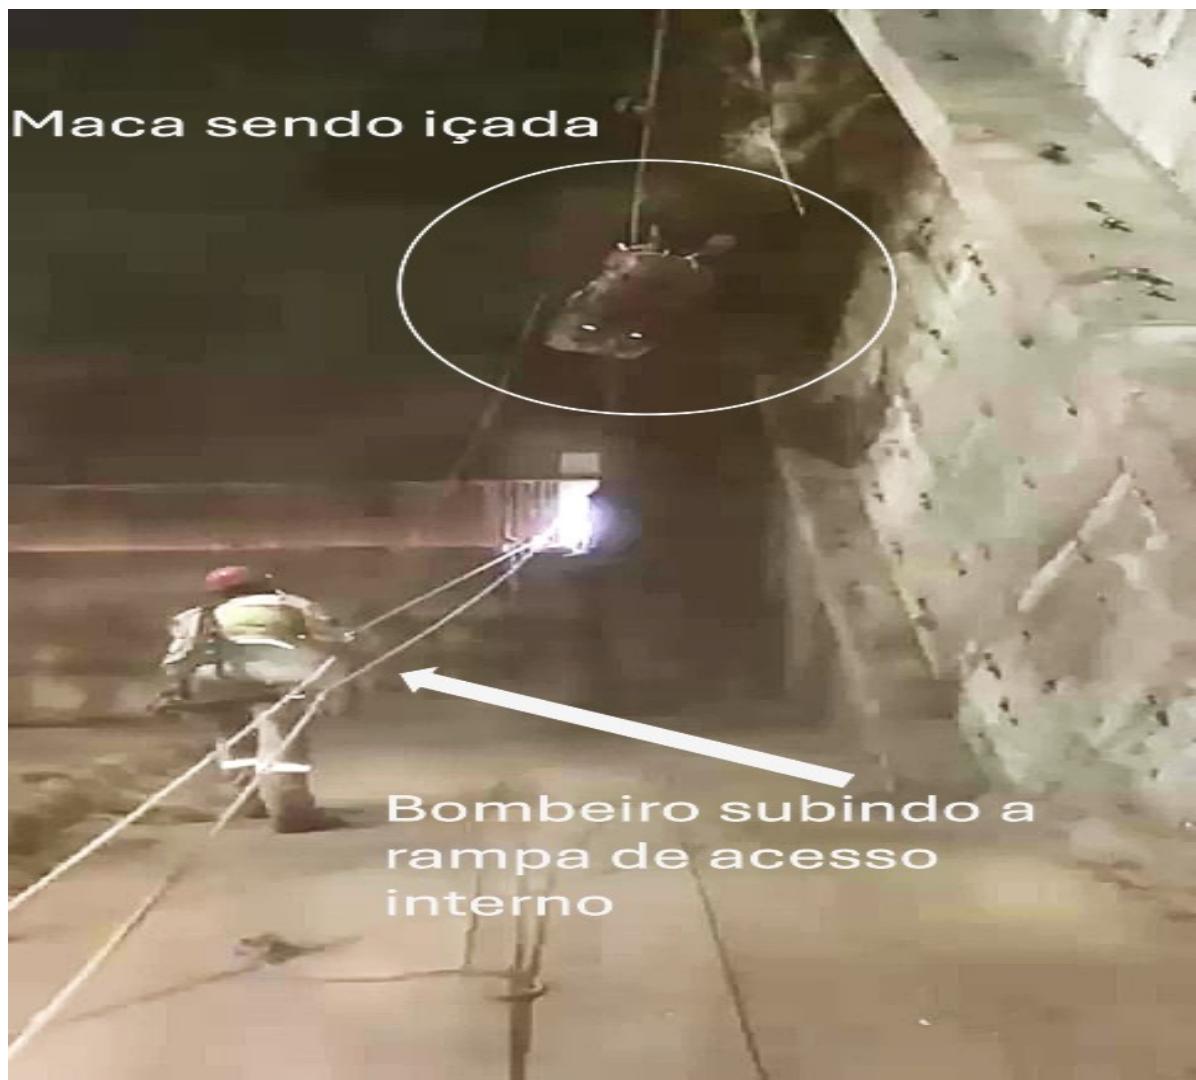
Figura 12- içamento da maca até a passarela

Na Figura 12 é possível virtualizar o içamento da maca, através de um sistema de vantagem mecânica para auxiliar na tração da maca até o topo da passarela, onde foi transportada manualmente até a porta de saída no telhado. A descida final foi realizada com o auxílio de cordas controladas por uma ancoragem, deslizando a maca sobre uma escada, finalizando a operação após aproximadamente nove horas de trabalho.

Com a chegada da maca alinhada ao ponto de içamento, o sistema utilizado para deslocar a maca na rampa foi substituído por outro sistema de içamento vertical para subir até o topo da passarela. O içamento é operado por cima com uma corda guiada por outro bombeiro posicionado na rampa.
