PROPOSTA DE AVALIAÇÃO DE RISCOS ESTRUTURAIS NA INVESTIGAÇÃO DE INCÊNDIO

RESUMO

PROPOSAL FOR ASSESSMENT OF STRUCTURAL RISKS IN FIRE INVESTIGATION

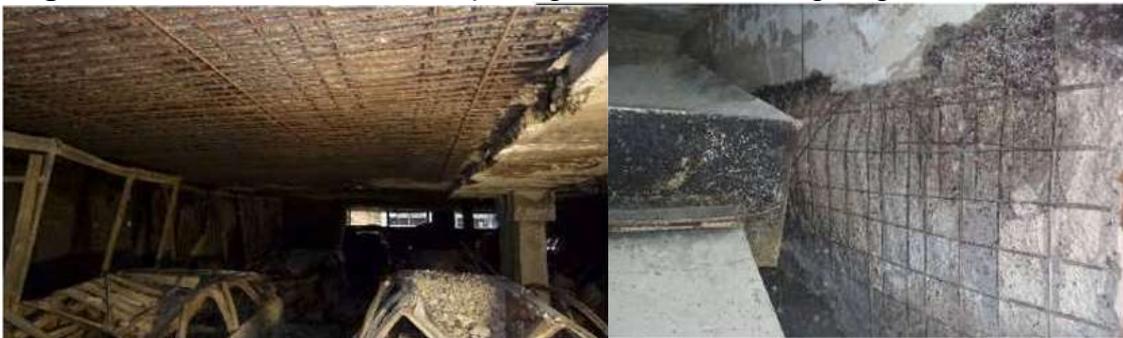
Figura 2 e 3 - A ocorrência de spalling em incêndio em garagem subterrânea

Dentre as manifestações supracitadas, destacam-se as fissuras generalizadas que se formam principalmente em razão da diferença entre os coeficientes de dilatação térmica do aço e do concreto, provocando tensões internas elevadas que comprometem a aderência entre os dois materiais (Souza, 2009). Outro dano recorrente é o spalling (ou deslocamento explosivo), caracterizado pela expulsão de camadas superficiais de concreto devido ao acúmulo de vapor nos poros e à alta taxa de aquecimento. Esse fenômeno, além de reduzir a seção resistente, expõe as armaduras à ação direta do calor e do ambiente, acelerando processos corrosivos, mesmo após o controle do incêndio. A ocorrência de spalling é particularmente crítica em elementos submetidos a altas taxas de aquecimento e com elevada umidade interna (Souza, 2009; Santana *et al.*, 2019). Esse tipo de manifestação foi identificado em casos reais analisados por Borba Júnior *et al.* (2019), em que vigas e lajes de concreto apresentaram perda significativa de cobrimento, com armaduras completamente visíveis e comprometidas.

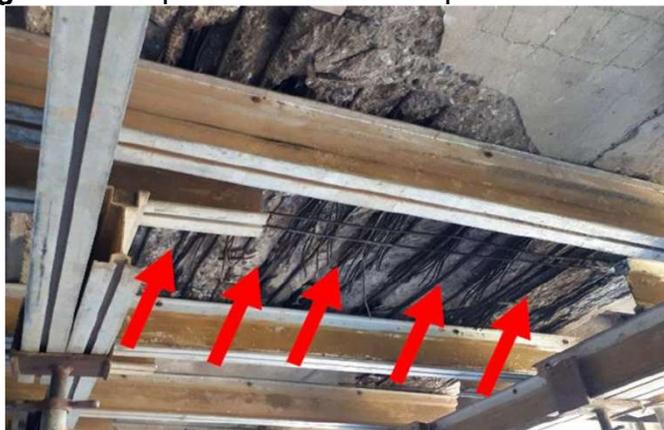
Figura 4 - Ruptura dos cabos de protensão da laje

considerado de prioridade máxima para intervenção, uma vez que o colapso dos cabos compromete por completo a integridade da laje. A perda de tensão dos cabos decorre da elevação da temperatura, que altera as propriedades do aço e pode provocar a liberação repentina das forças de protensão, levando ao aparecimento de grandes flechas e fissuras longitudinais.

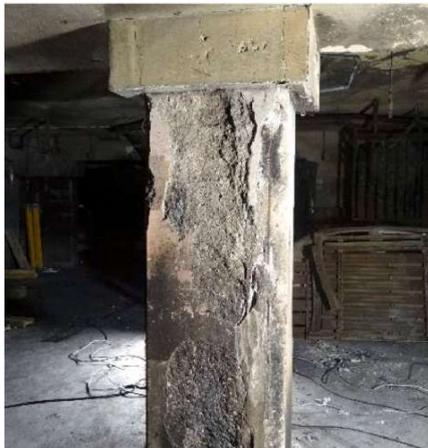
Figura 5 - Carbonatação de pilar de concreto armado em incêndio em garagem subterrânea

Por fim, em estruturas não diretamente afetadas pelas chamas, mas expostas ao calor e à umidade, podem surgir manifestações como a carbonatação do concreto, identificada através de ensaios com fenolftaleína. Essa patologia, embora não associada exclusivamente ao incêndio, pode ser acelerada por ele, especialmente se a estrutura permanecer com superfícies expostas e alta umidade após o resfriamento. Nos estudos analisados, pilares apresentaram sinais iniciais de carbonatação, com profundidade pequena, mas com potencial de evolução caso não fossem adotadas medidas corretivas (Borba Júnior *et al.*, 2019).

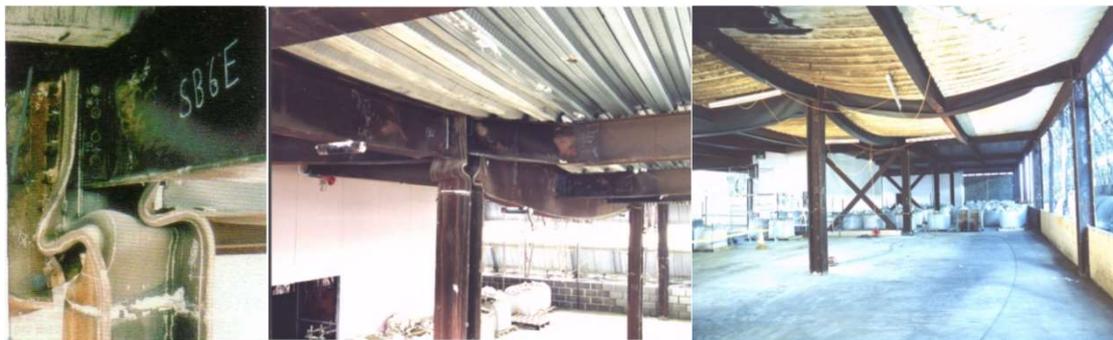
Figura 6, 7 e 8 - Exemplos de patologias em estruturas metálicas causadas por incêndio

A degradação térmica também atua como agente desencadeador de patologias mesmo após o controle do incêndio. Conforme Lamont (2001), os elementos estruturais que sofrem flambagem térmica ou perda de alinhamento tendem a manter deformações permanentes, que não são visíveis a olho nu de forma imediata, mas comprometem significativamente a distribuição de esforços. Quando não substituídos, esses elementos tornam-se pontos frágeis para futuras solicitações. Portanto, é indispensável uma avaliação técnica criteriosa após qualquer evento térmico significativo, com foco não apenas no comportamento estrutural, mas nas manifestações patológicas que surgem como consequência direta da exposição ao calor.

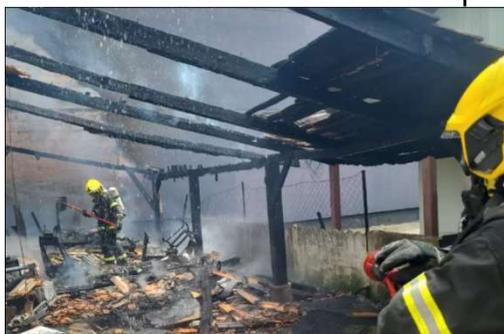
Figura 9: Estado de estruturas de madeira após um incêndio

As ações abióticas também desempenham papel significativo nas patologias da madeira, especialmente em situações pós-incêndio. A exposição ao fogo provoca carbonização da camada superficial e perda das propriedades mecânicas da região afetada. Brito (2014) ressalta que, mesmo após o controle do incêndio, o calor residual pode manter a estrutura em processo de degradação, principalmente na presença de elementos metálicos que transmitem calor para o interior da peça. Além disso, falhas de projeto, ausência de contraventamentos e deformações por sobrecargas são exemplos de patologias de origem estrutural que, se negligenciadas, comprometem a integridade da estrutura como um todo. Para minimizar esses riscos, é imprescindível a adoção de métodos de inspeção e manutenção preventiva, especialmente em ambientes úmidos e propensos à proliferação biológica.

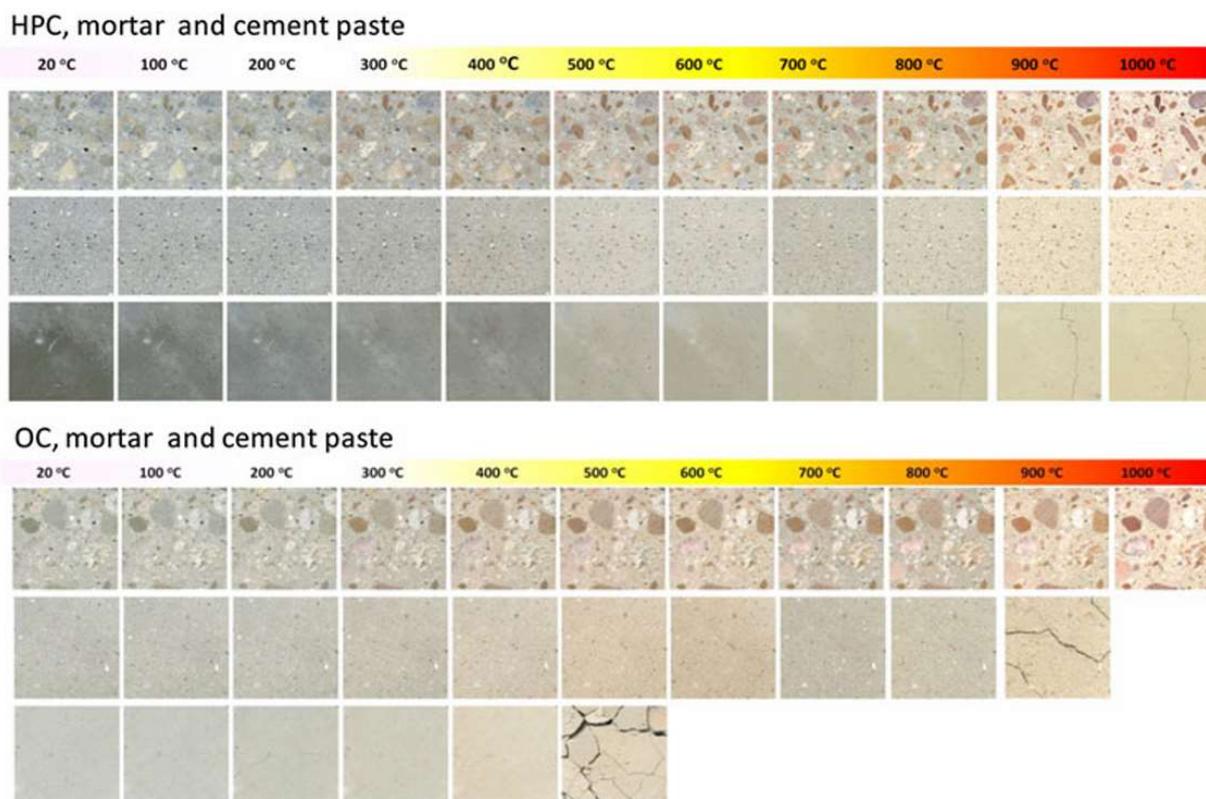
Figura 10 - Comparativo da coloração entre concreto de alta performance (HPC), concreto comum (OC), argamassas (mortar) e pastas de cimento (cement paste) expostos em várias temperaturas entre 20 °C à 1000 °C

Além disso, para se ter uma melhor noção do segundo fator, temperatura atingida durante o incêndio, indica-se o uso da figura 20, a qual apresenta a “régua” de comparação da coloração do concreto em diferentes temperaturas. O uso dessa técnica simples e prática pode complementar a percepção do perito em campo, por meio da observação da coloração do concreto exposto ao fogo, a qual pode indicar, de forma indireta, a faixa de temperatura à qual o material foi submetido. Essa ferramenta auxilia na estimativa da severidade estrutural do dano térmico.

A técnica proposta baseia-se na análise digital da cor por meio de imagens escaneadas e tratamento de histogramas RGB. Porém, de forma adaptada, pode ser utilizada de maneira simplificada pelo perito, por comparação visual direta com uma régua calibrada ou imagens de referência. Ainda que não substitua métodos laboratoriais, o uso dessa “régua” junto a observação visual pode fornecer a fator supracitado de forma rápida e acessível para a tomada de decisão inicial, podendo relacionar à segurança e à integridade do local sinistrado.
