REFORÇO APÓS INCÊNDIO DE VIGAS DE CONCRETO ARMADO ATRAVÉS DE CFRP

STRENGTHENING OF FIRE DAMAGED REINFORCED CONCRETE BEAMS THROUGH CFRP

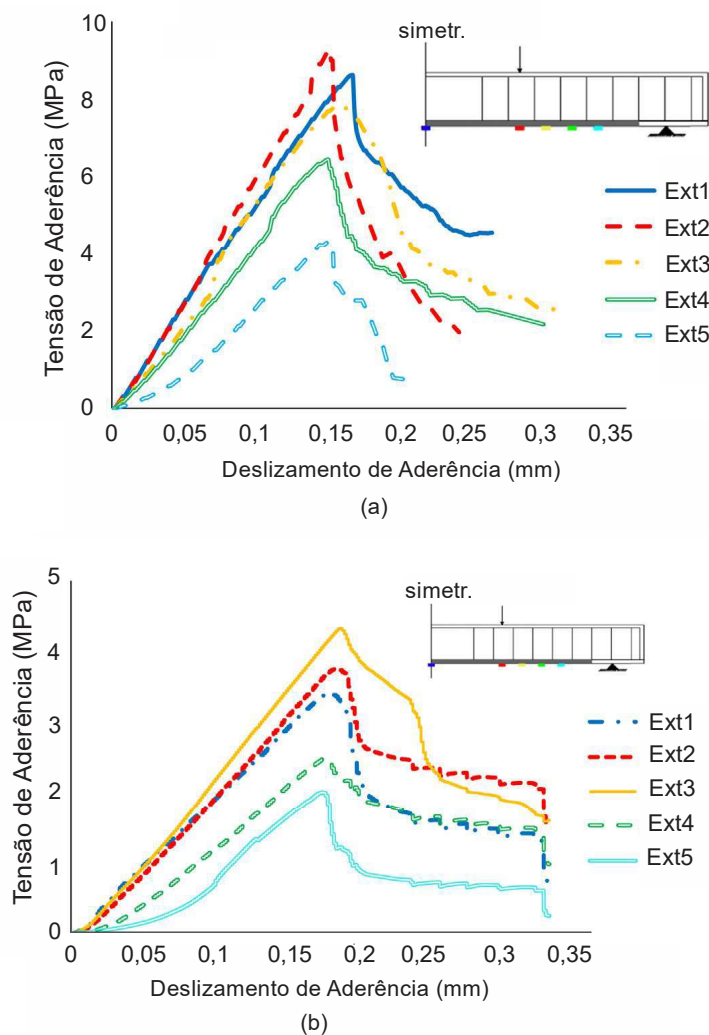
Figuras 8 – Relação tensão-deslizamento de aderência local para diferentes corpos de prova: a) BRE-700-2H e b) BRC-700-2H

As curvas locais de tensão-deslizamento da aderência das vigas após aquecimento de 2 horas, utilizando epóxi (BRE-700-2H) e utilizando cimento (BRC-700-2H), foram calculados por meio da leitura de extensômetros inseridos ao longo do comprimento de ligação. As curvas de deslizamentos de ligação do espécime BRE-700-2H e do espécime BRC-700-2H, foram plotados (Figuras 8a e 8b, respectivamente). Os resultados apontam a eficiência superior quando as vigas são reparadas com adesivo epóxi, pois neste caso, as peças suportam maior carga e registram menor deslizamento de aderência, em comparação com vigas reforçadas utilizando cola cimentícia.

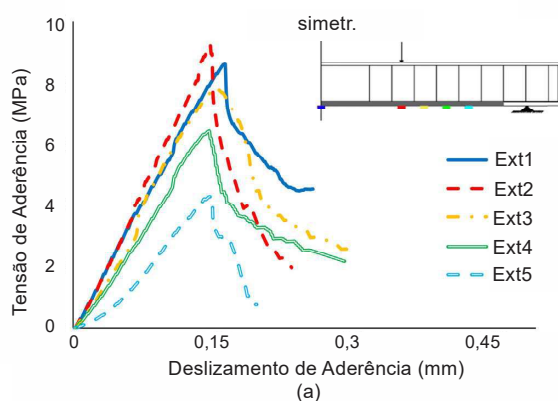
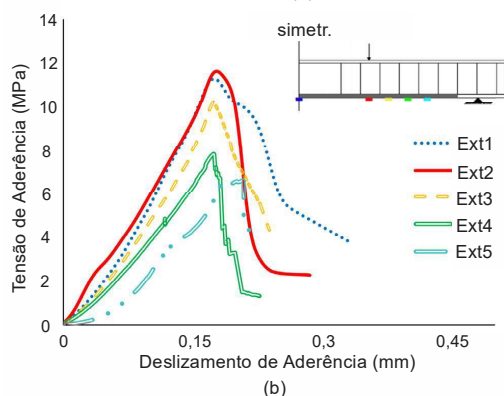
Figuras 9 – Relação tensão-deslizamento média de aderência local para corpos de prova diferentes: a) BRE-700-2H, b) BRE-700-PI-2H e c) BRE-800-PI-2H

Os experimentos apontam que não houve aderência perfeita entre a fibra e concreto reparado. As curvas de tensão-deslizamento da ligação local dos corpos de prova após o dano ao calor, por duas horas, à 700 °C sem isolamento (BRE 700-2H), com isolamento (BRE-700-PI-2H) e à 800 °C com isolamento (BRE-800-PI-2H), posteriormente reparadas com a fibra de CFRP com uso de adesivo epóxi, foram calculados através das leituras dos extensômetros implementadas ao decorrer comprimento da ligação.

Diante do contexto anterior, as curvas de deslizamento para os espécimes BRE-700-2H, BRE-700-PI-2H e BRE-800-PI-2H foram traçadas, de acordo com nas Figs. 9a –9c, respectivamente. Devido a simetria da geometria e da carga, somente meia viga foi modela, como mostra na representação das imagens. Dessa forma, é possível explanar que as vigas com isolamento apresentam melhor desempenho de aderência, com tensão superior e menor deslocamento do comprimento de deslizamento, em comparação as vigas sem revestimento. Entretanto, ao aumentar a temperatura dos espécimes com revestimento, o desempenho da aderência é significativo.
